COMUNE DI TISSI
LAVORI DI RIQUALIFICAZIONE DELLA SCUOLA PRIMARIA E SECONDARIA DI SECONDO GRADO

RELAZIONE GENERALE

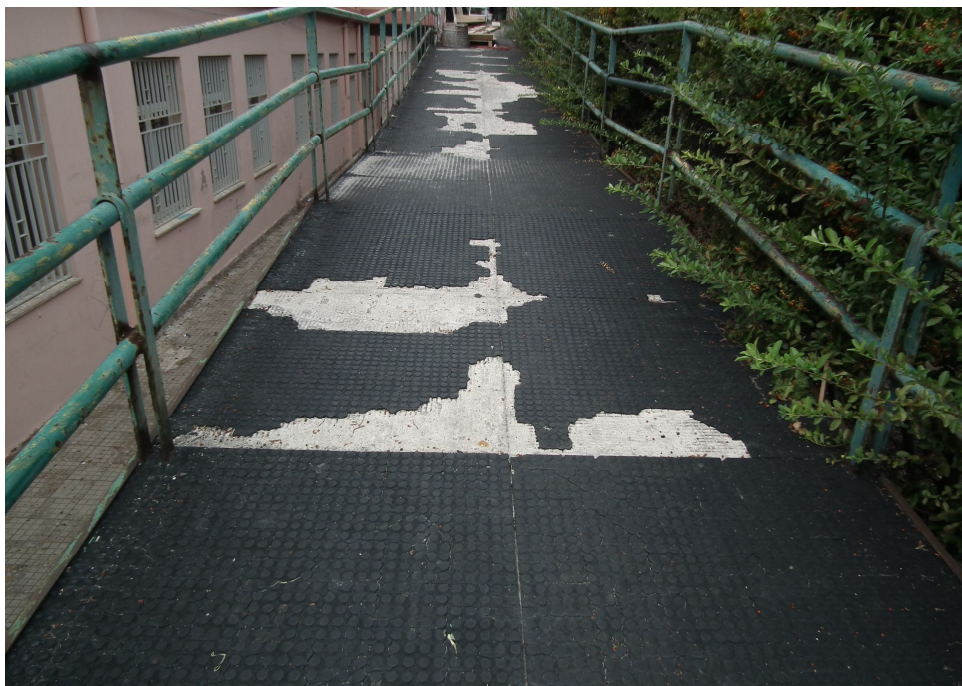
- La passerella pedonale di collegamento con il piano primo della scuola presenta all'estradosso numerose zone dove manca la pavimentazione e mette in evidenza il calcestruzzo;

Foto 1 - La passerella pedonale di collegamento con il primo piano

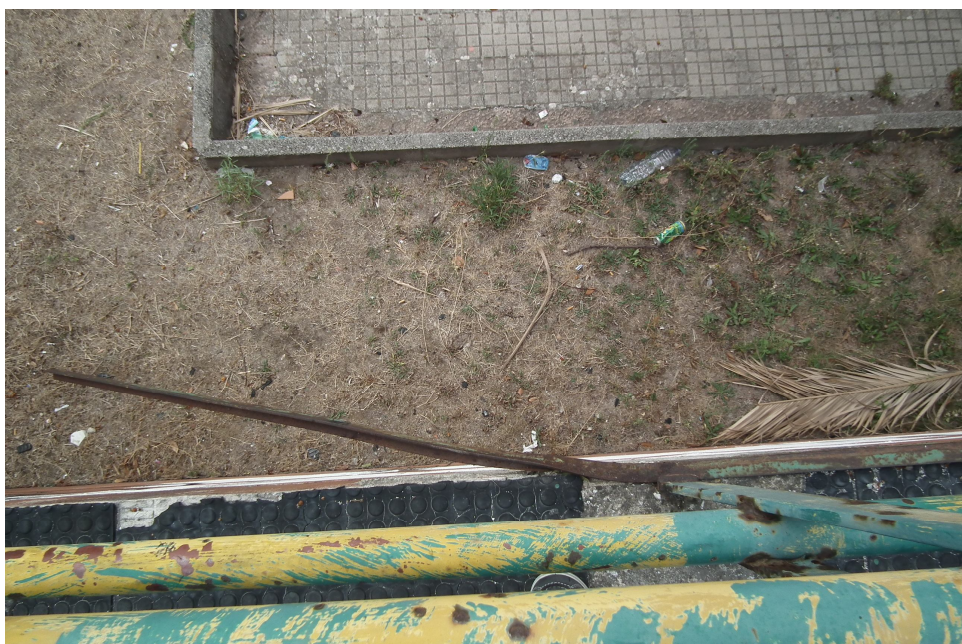
- la muratura perimetrale in alcuni punti risulta lesionata;
- La ringhiera di protezione presente seri problemi di stabilità sia nella parte superiore sia nella parte inserita sulla soletta della passerella;

Foto 2 – Passerella pedonale: particolare dei sostegni della ringhiera.

- a) posizionamento della nuova ringhiera;
- b) posizionamento della nuova pavimentazione in linoleum su apposito supporto ed interessamento del locale ingresso ubicato alla fine della passerella;
- c) consolidamento della soletta in calcestruzzo armato e rinforzo inserito in mezzzeria costituito da due elementi verticali in acciaio su apposita fondazione;
- d) consolidamento della muratura perimetrale in corrispondenza delle lesioni.

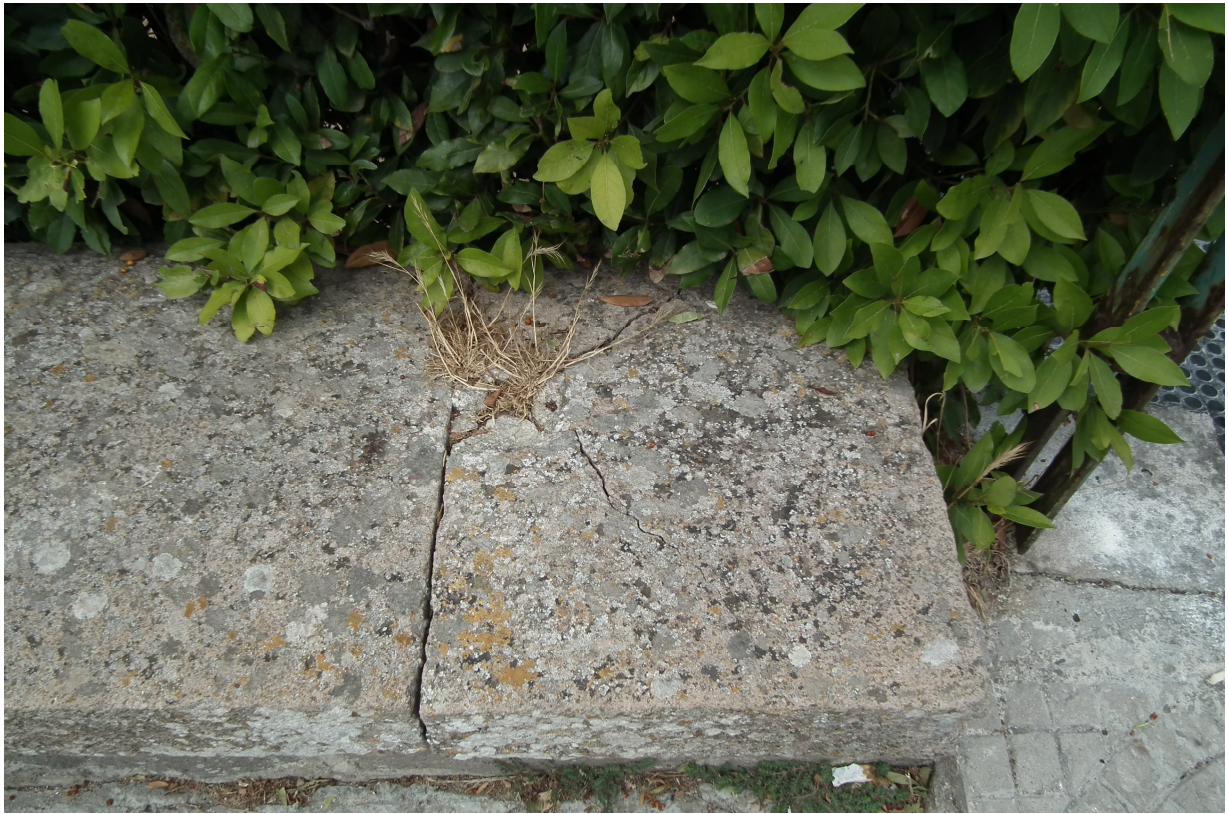
La muratura perimetrale presenta in alcune zone alcune fessurazione con evidente distacco della malta cementizia. I conci in pietra risultano così non ammorsati con evidente pericolo di collasso.

Foto 3 – Muratura perimetrale su via Dante: particolare delle lesioni sulla copertina

L'intervento di consolidamento proposto sarà eseguito previa pulitura e spicconamento delle parti di malta ancora presenti e successive iniezioni di malta tixotropica a pressione. Il tutto sarà pulito a regola d'arte con ripristino delle fughe tra i conci. Analogamente anche la muratura sotto la passerella pedonale dovrà essere ricucita nelle parti che attualmente evidenziano il posizionamento dei mattoni. Successivamente sarà intonacata e tinteggiata.

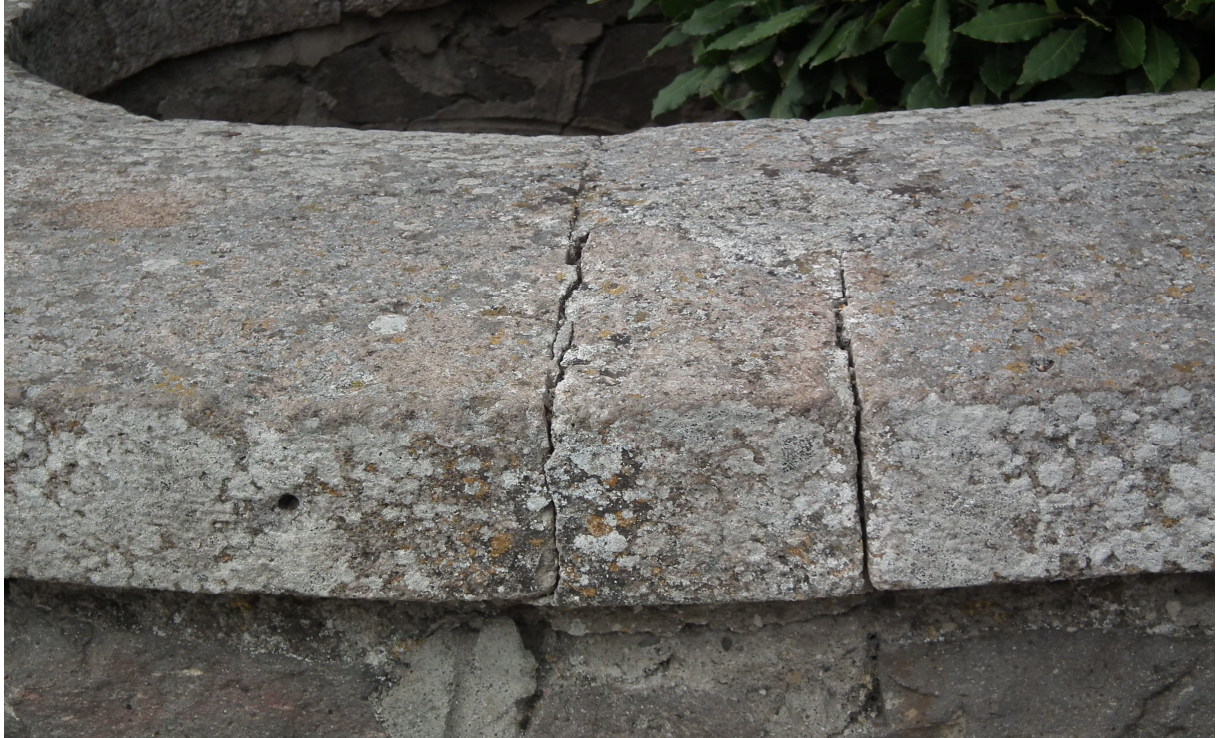
Foto 4 – Muratura perimetrale su via Dante: particolare delle lesioni sulla copertina

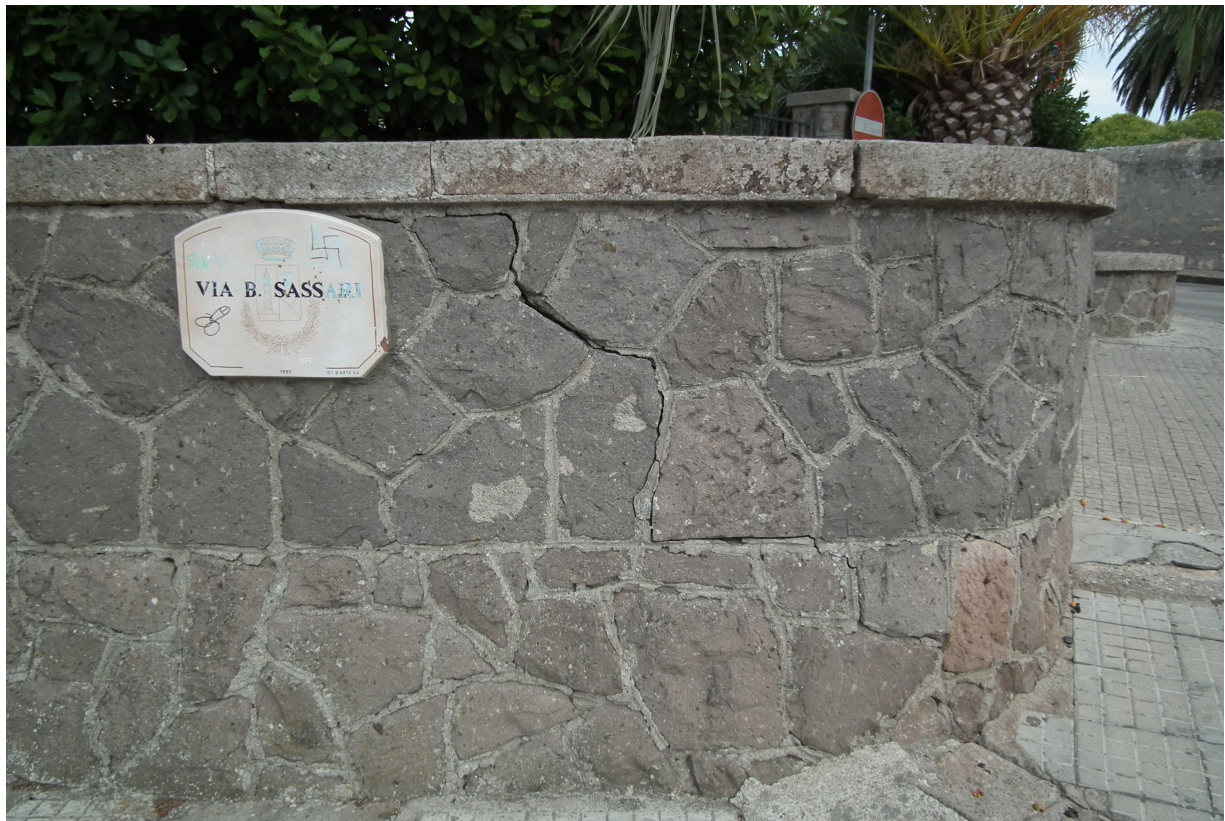
Foto 5 – Muratura di recinzione su via Brigata Sassari: lesioni sulla muratura

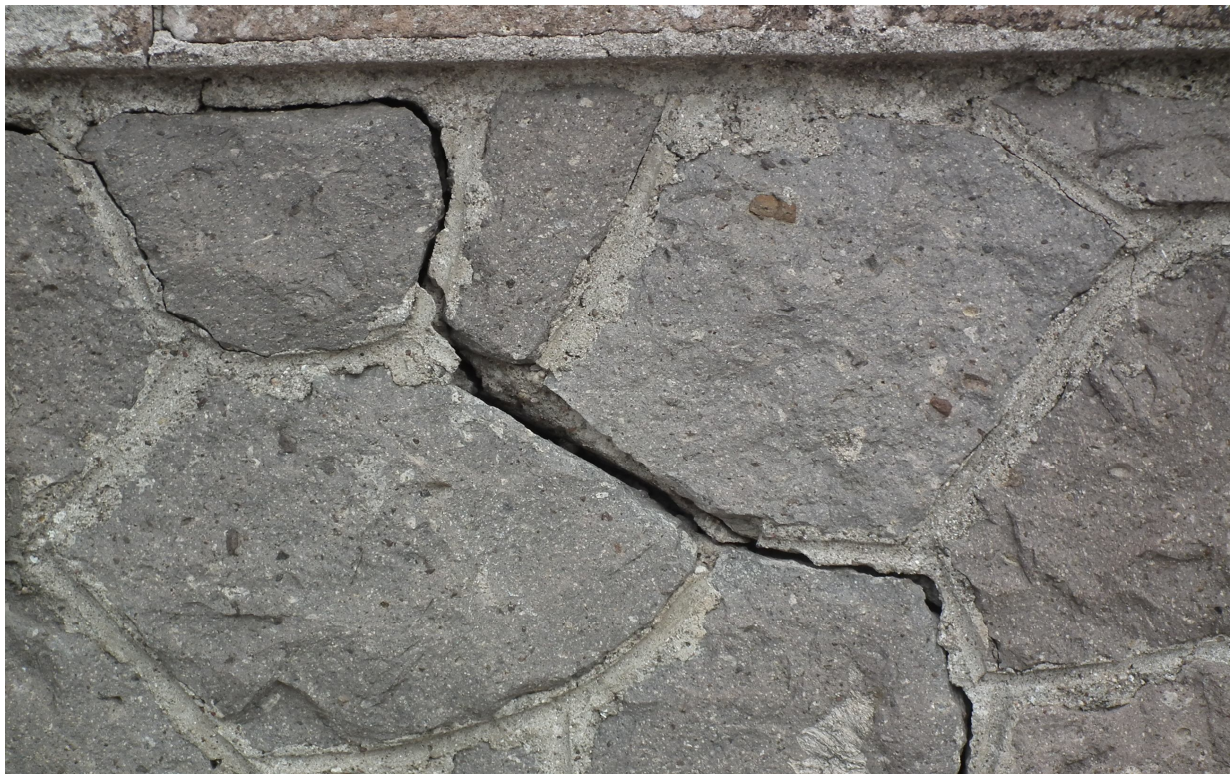
Foto 6 – Muratura di recinzione su via Brigata Sassari: particolare delle lesioni sulla muratura perimetrale

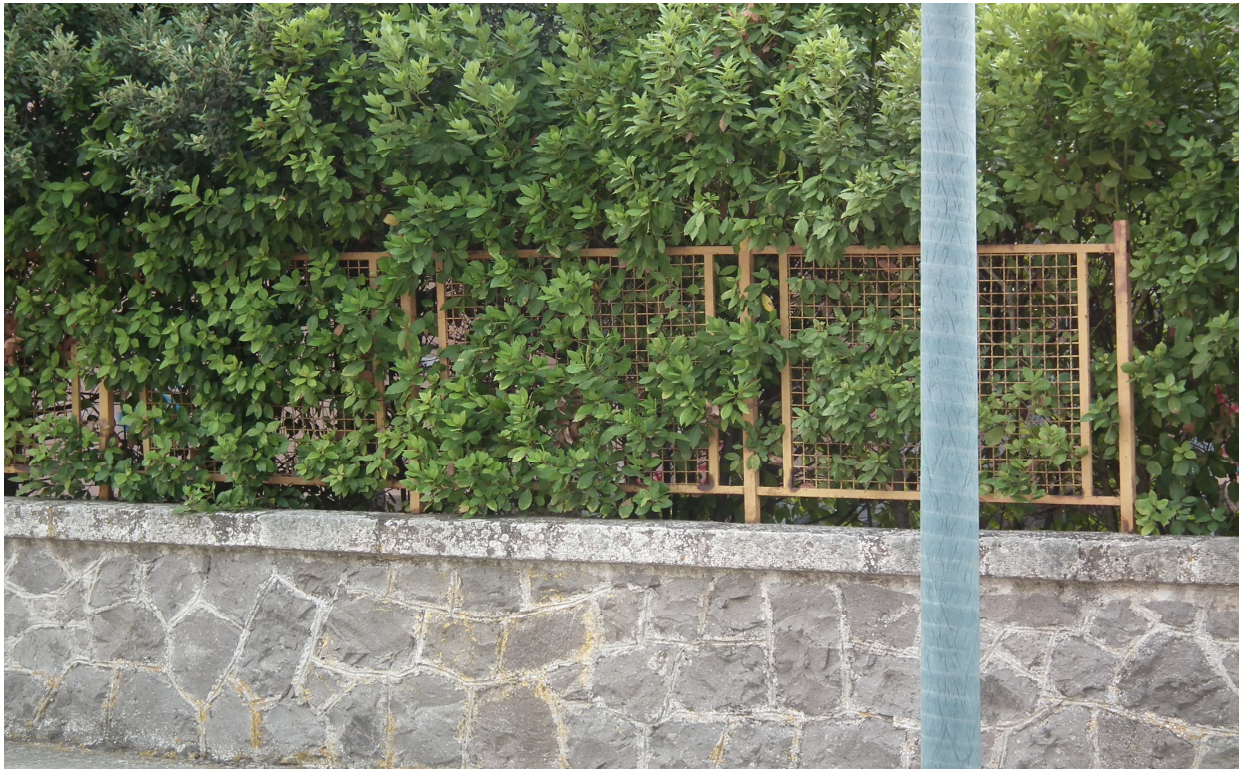
Foto 7 - Particolare della recinzione su via Paris de Idda

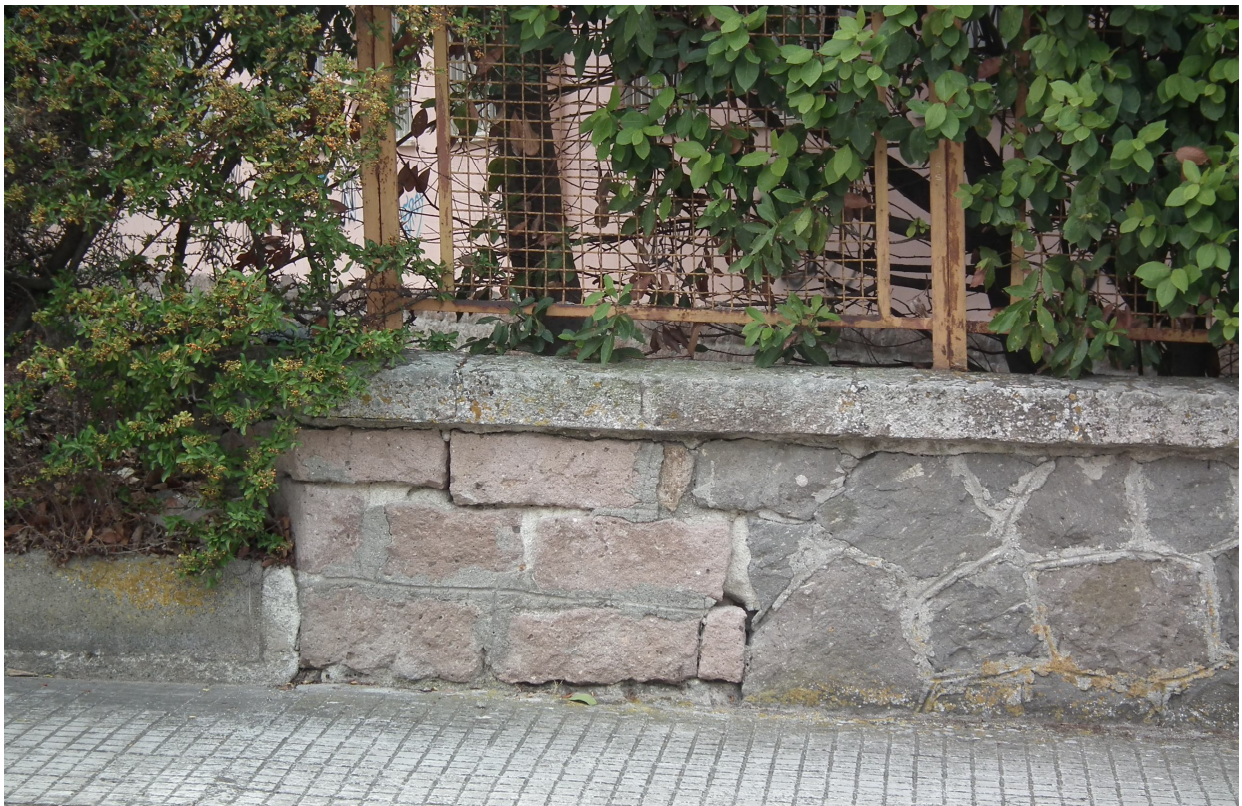
Foto 8 - Particolare della recinzione su via Paris de Idda

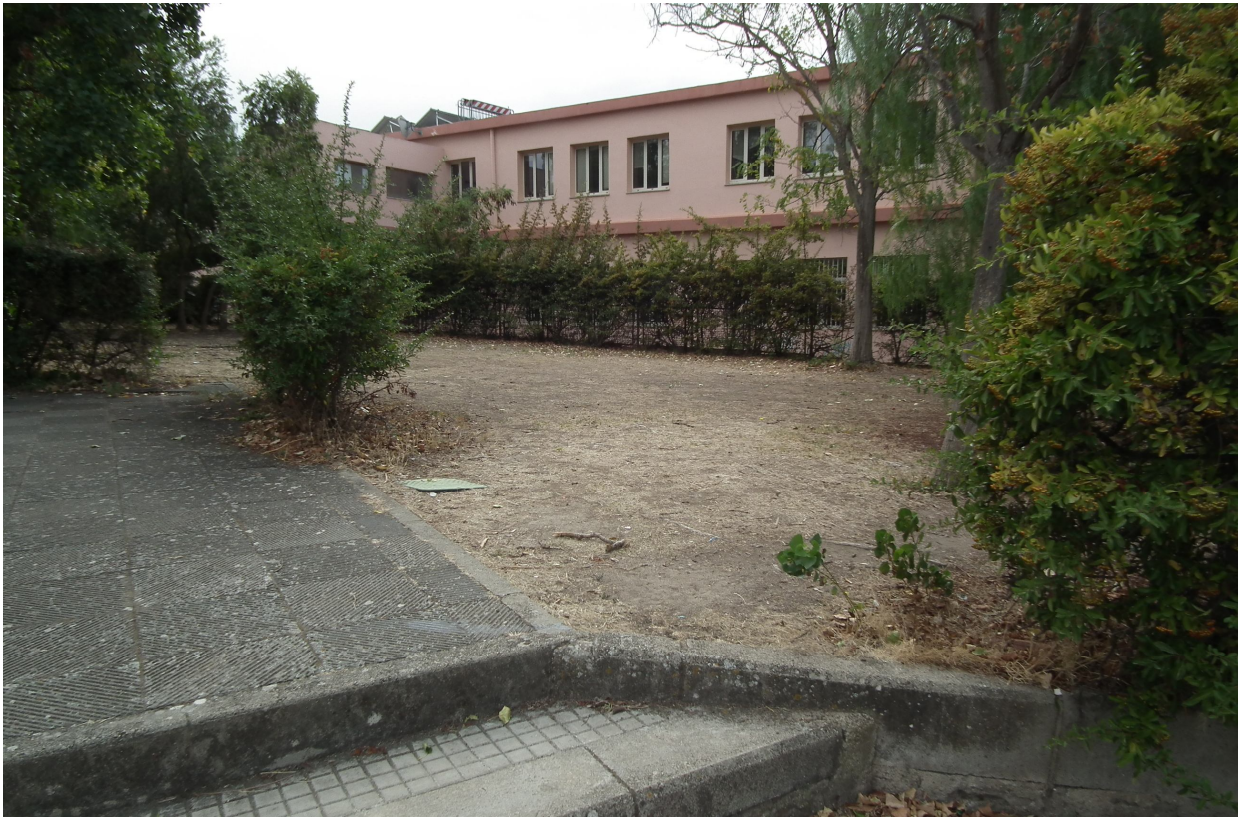
- Il cancello del passaggio carrabile presenta numerosi punti di ruggine ed è chiuso tramite una catena facilmente rimovibile;
- La recinzione interna è totalmente arrugginita e necessita di completa sostituzione;

Foto 9 - Particolare della recinzione nello spazio interno

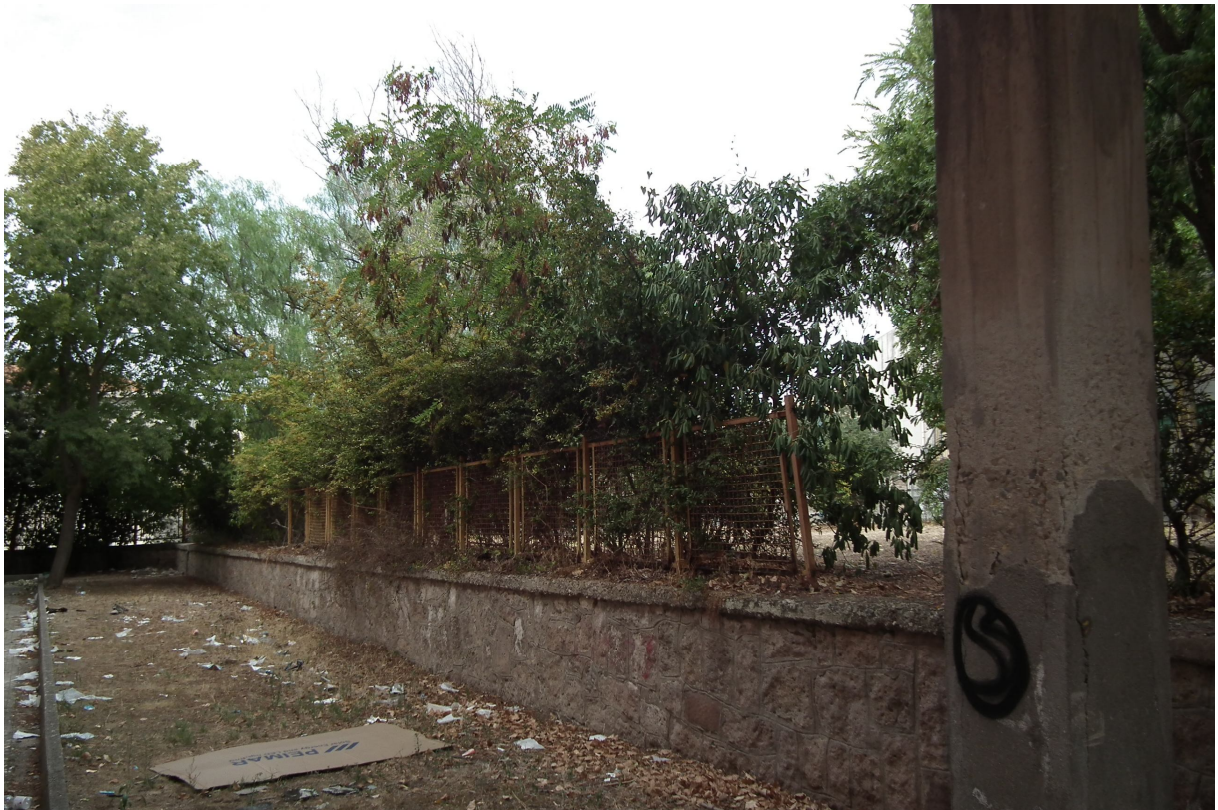
Foto 10 - Particolare della recinzione nello spazio interno.

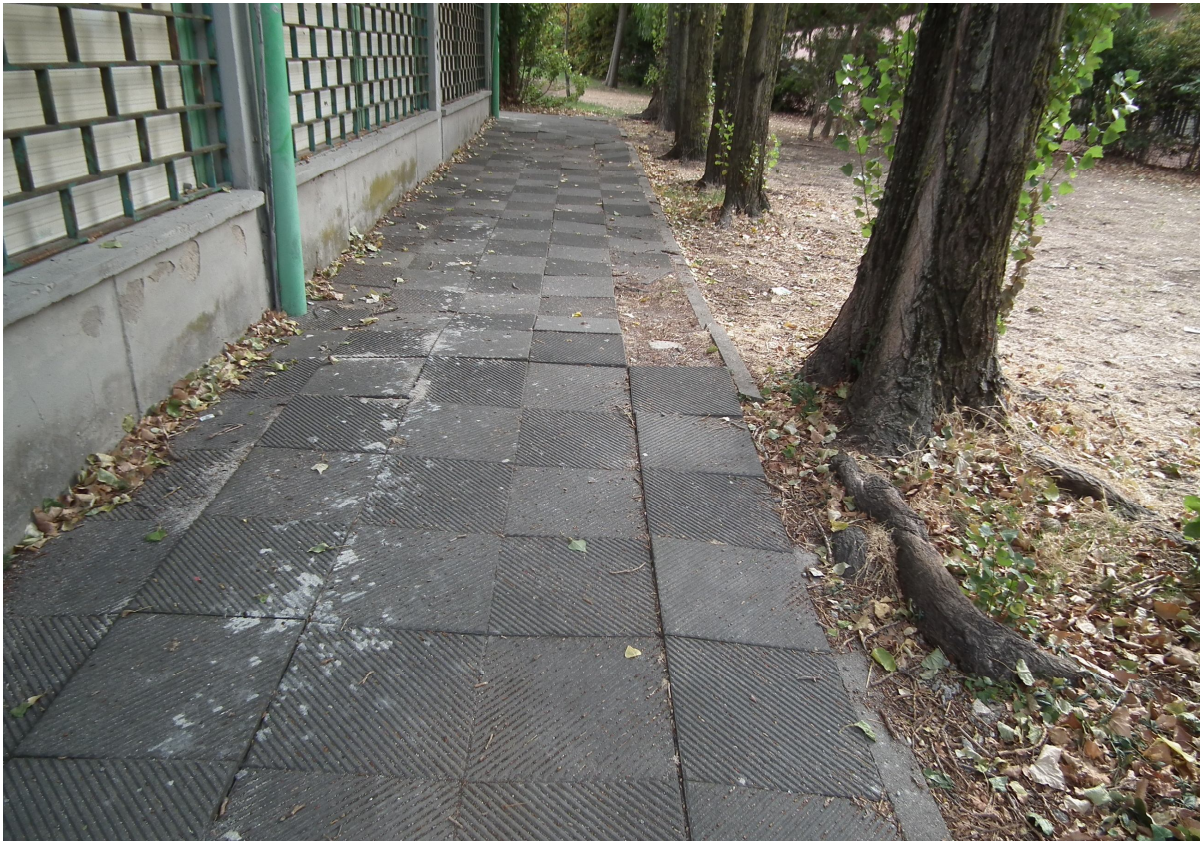
Le radici dei suddetti alberi inoltre, hanno causato il dissesto del percorso pedonale intorno all'edificio ed hanno interessato la muratura, mentre il fogliame che cade sulla copertura è causa del continuo intasamento dei canali di gronda e dei pluviali; inoltre lo stesso fogliame è causa del non perfetto funzionamento dell'impianto fotovoltaico installato sulla copertura.

Foto 11 – Particolare della pavimentazione dissesata a causa delle radici degli alberi da potare

Su specifica indicazione della Amministrazione Comunale si è deciso di abbattere alcuni alberi ad alto fusto in quanto sia per quanto riguarda il fogliame sia per quanto riguarda le radici, in ambedue i casi essi rappresentano fonte di pericolo e causa di lesioni nel piano seminterrato della biblioteca.

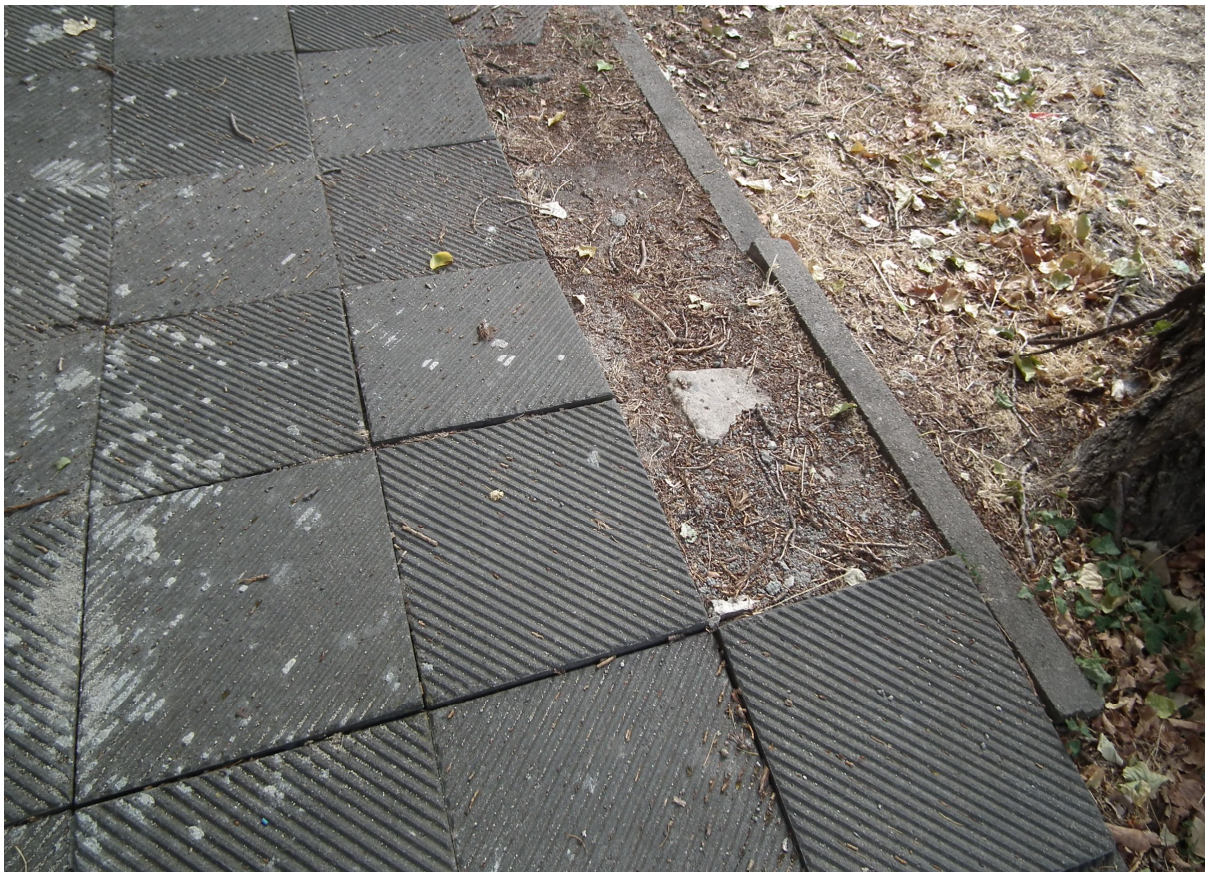
Foto 12 – Particolare della pavimentazione dissesata a causa delle radici degli alberi da potare.

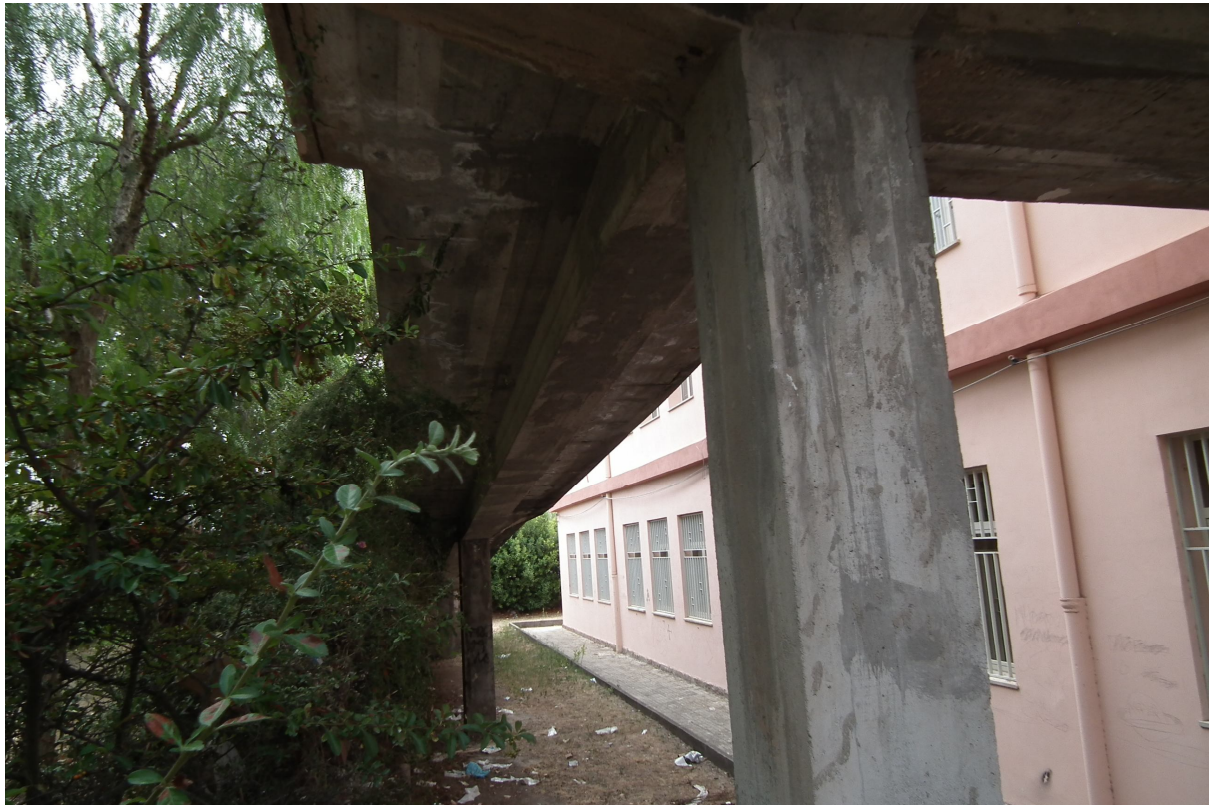
Questa soluzione si è resa necessaria in quanto dalla analisi della passerella, nella parte all'intradosso, sono state rilevate numerose e consistenti aree di degrado del calcestruzzo con esposizione dei ferri di armatura. Stessa rilevazione e per certi versi più gravosa è stata constatata nei tre pilastri sottostanti.

Foto 13 – Particolare dei pilastri in c.a. con esposizione dell'armatura

I pilastri esistenti verranno trattati previa rimozione e spicconatura delle parti ammalorate fino alla completa esposizione dei ferri di armatura i quali saranno adeguatamente trattati con prodotti per eliminare o convertire la ruggine e nelle parti ove i ferri risultino totalmente arrugginiti verranno inseriti spezzoni di uguale diametro. Ulteriore rinforzo sarà costituito da una maglia in fibra di carbonio posta in opera per l'intera dimensione dei tre pilastri.

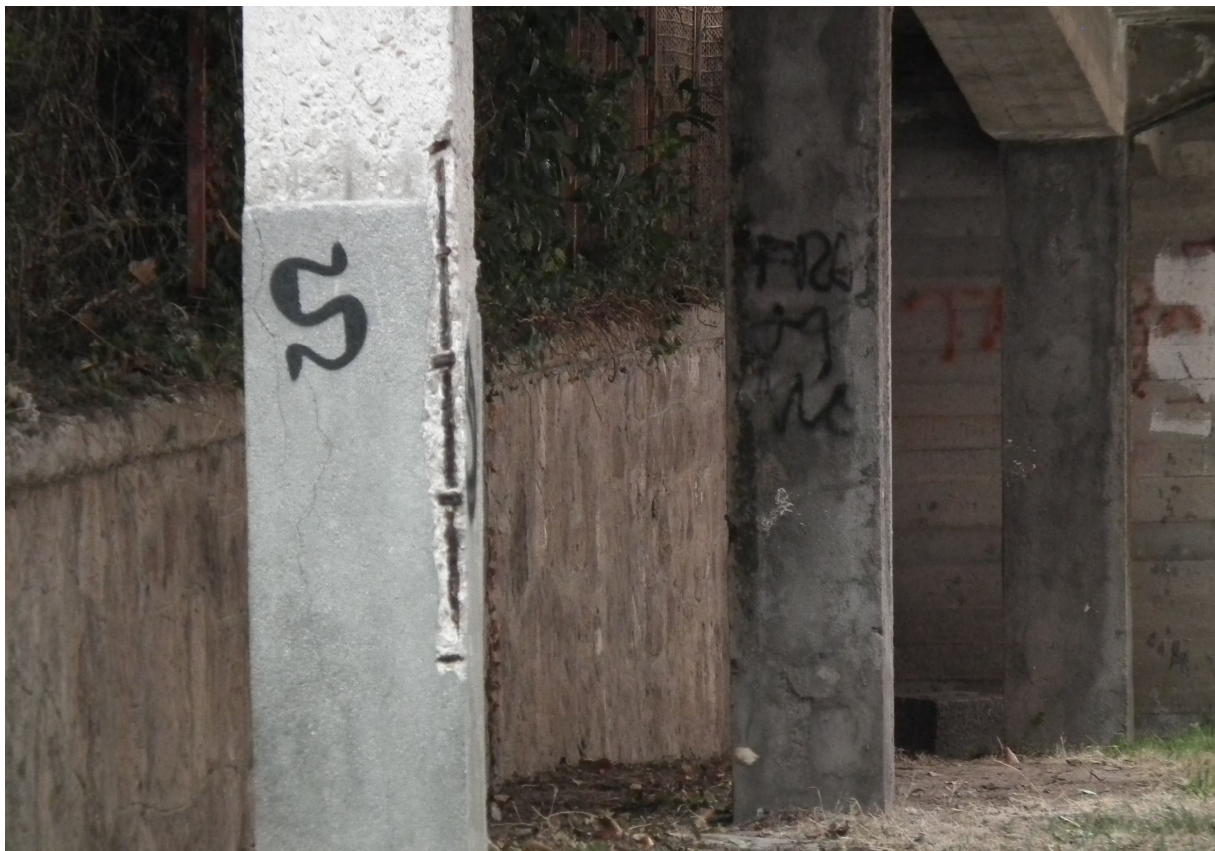
Foto 14 – Particolare dei pilastri in c.a. con esposizione dell'armatura.

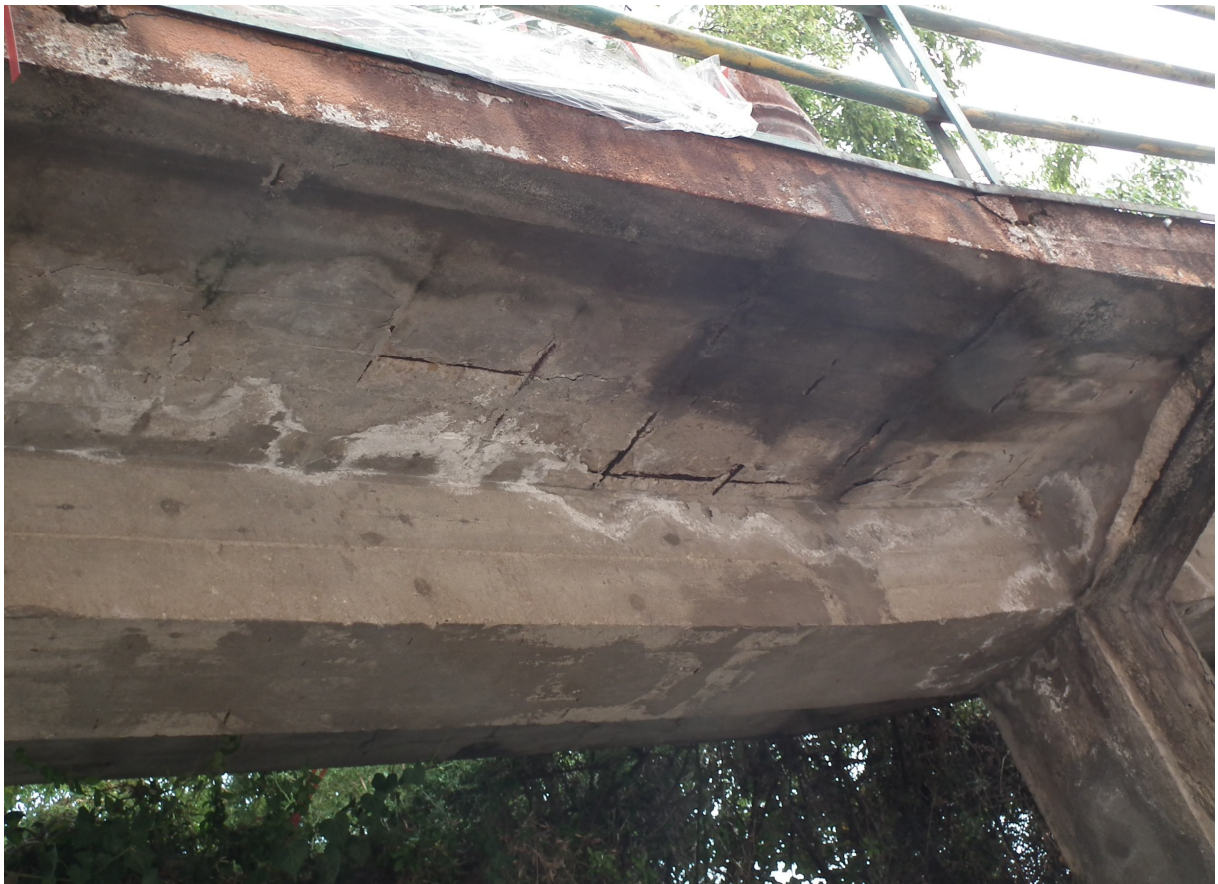
Analogamente particolare attenzione è stata riservata alla messa in sicurezza della passerella pedonale in calcestruzzo che collega la via Dante al primo piano della scuola, la quale risulta degradata e in condizioni di ammaloramento avanzate specie nelle strutture di sostegno e all'intradosso della passerella stessa.

Foto 15 – Trave e soletta in c.a della passerella pedonale con esposizione dei ferri di armatura.

Inoltre si è deciso di inserire due elementi in acciaio doppio T serie HEA 260 a rinforzo della struttura. Così facendo la trave viene parzialmente sgravata dal carico sovrastante. I due elementi metallici poggiano su una fondazione isolata a plinto 60x60x60 cm in calcestruzzo, armata con ferri da 16 mm di spessore adeguatamente piegati e legati, gettati in opera in apposito scavo previa gettata di messettino livellante.

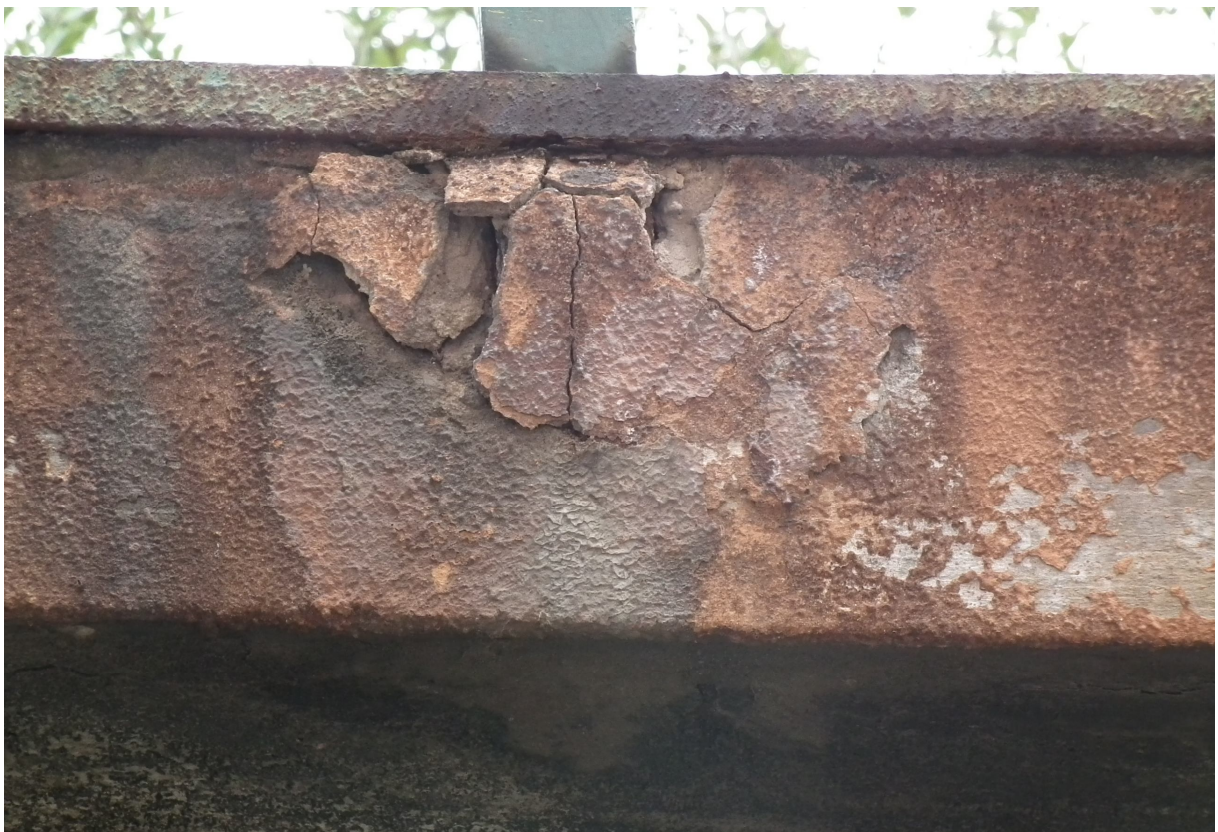
Foto16 – Passerella pedonale: soletta in c.a con particolare laterale dell'attacco della vecchia ringhiera.

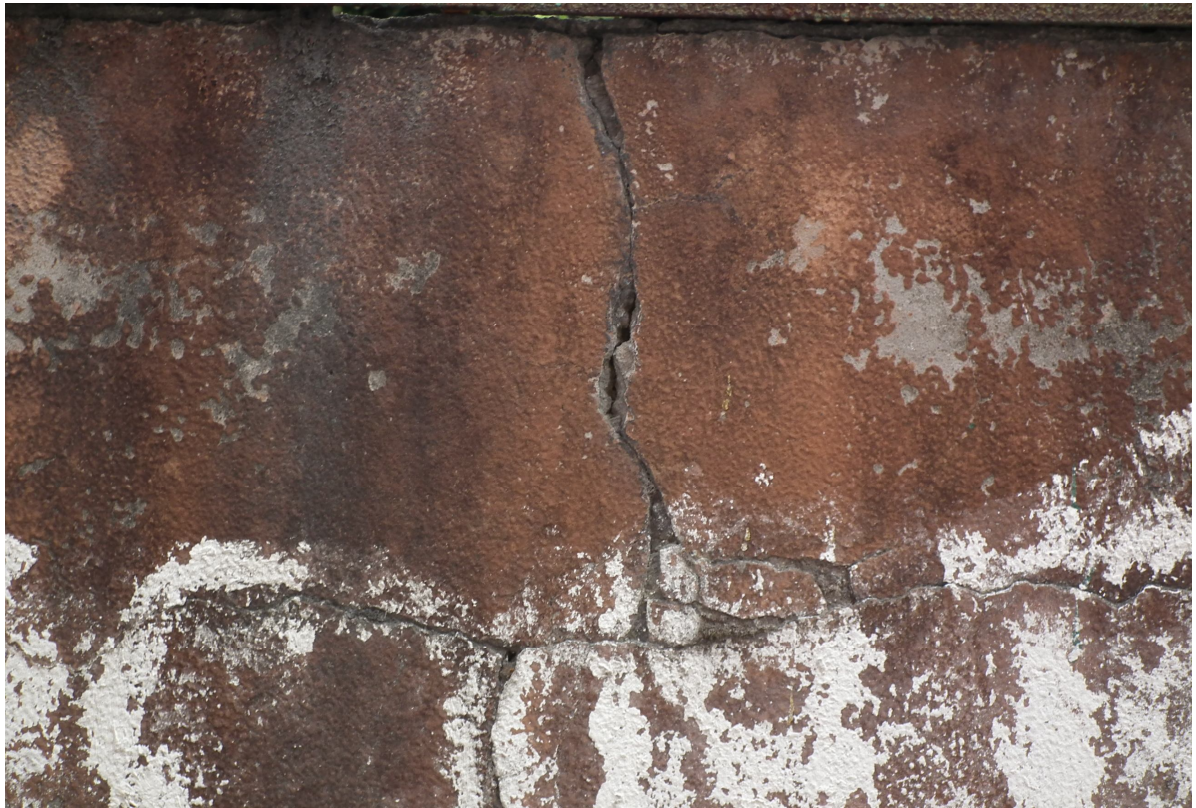
Foto 17 – Particolare della muratura sotto la passerella

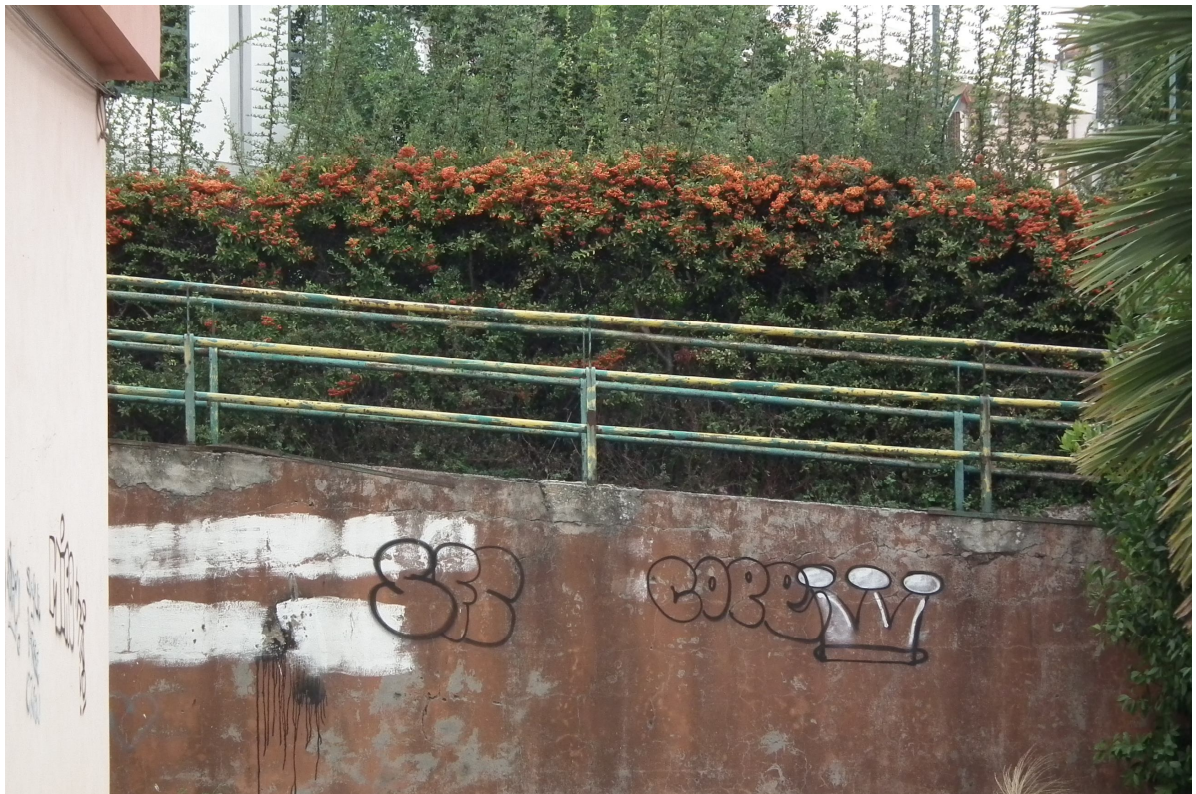
Foto 18 – Particolare della muratura sotto la passerella e della ringhiera metallica.

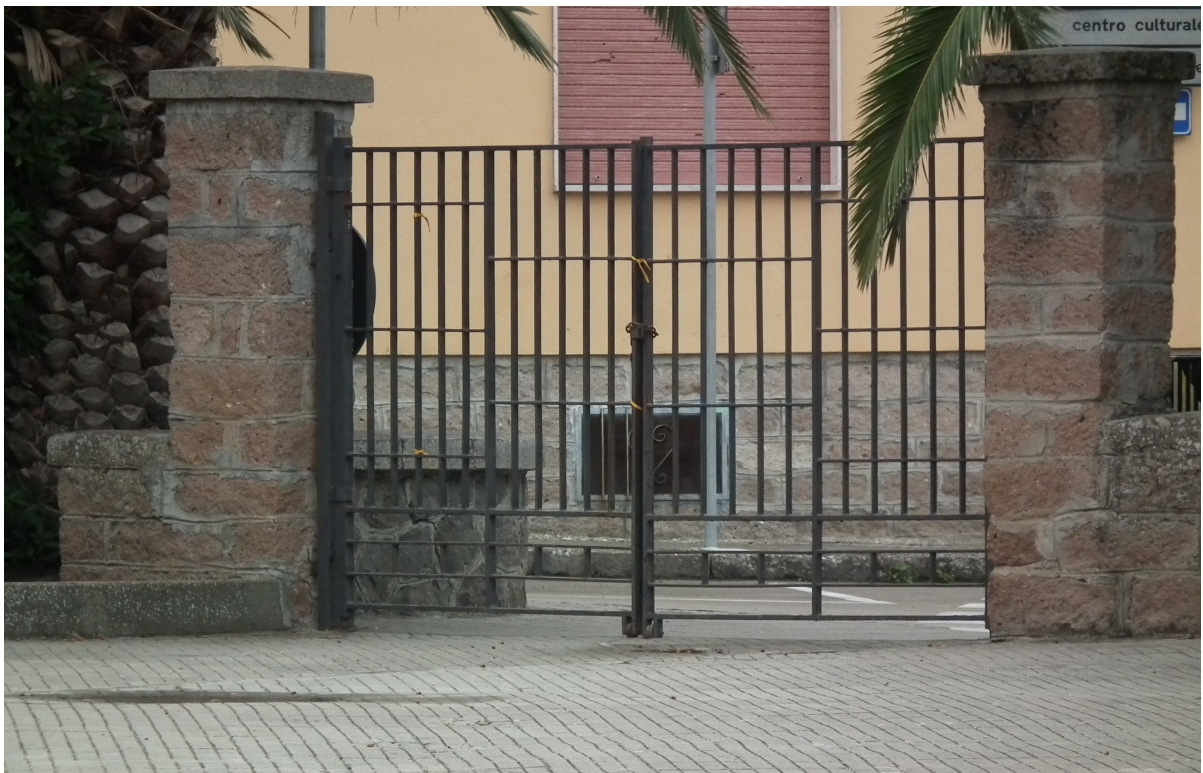
Foto 20 – Il vecchio cancello su via Dante.

Il cancello carrabile ha dimensioni idonee per consentire l'accesso anche ai mezzi pesanti in caso di necessità e misura 4020 millimetri di larghezza per 1985 millimetri di altezza e presente le medesime caratteristiche della recinzione. Per consentire di utilizzare queste misure si è predisposto lo spostamento dei due pilastri in pietra attualmente in opera, lo spostamento del banchettone che delimita il marciapiede all'interno dell'area della scuola e si è predisposta una nuova pavimentazione del tutto simile a quella esistente.

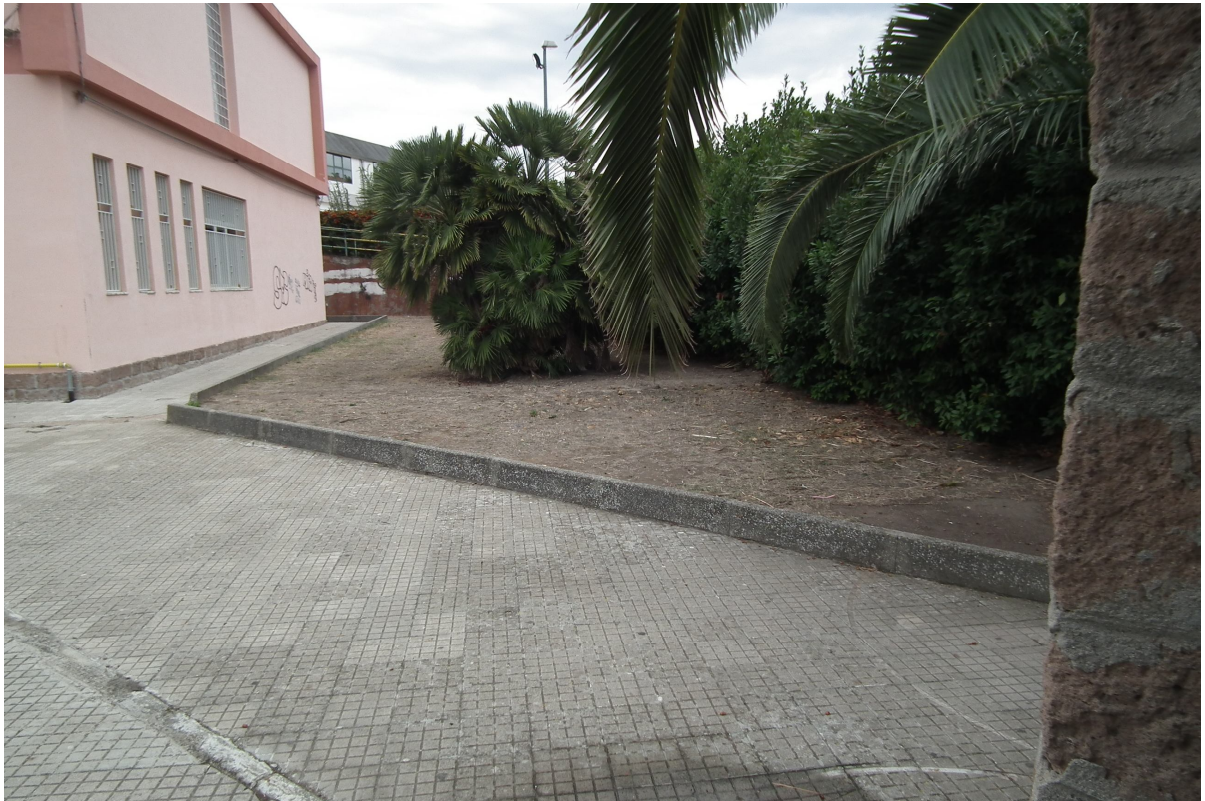
Foto 21 – Il banchettone da demolire e ricostruire per consentire l'allargamento del cancello.

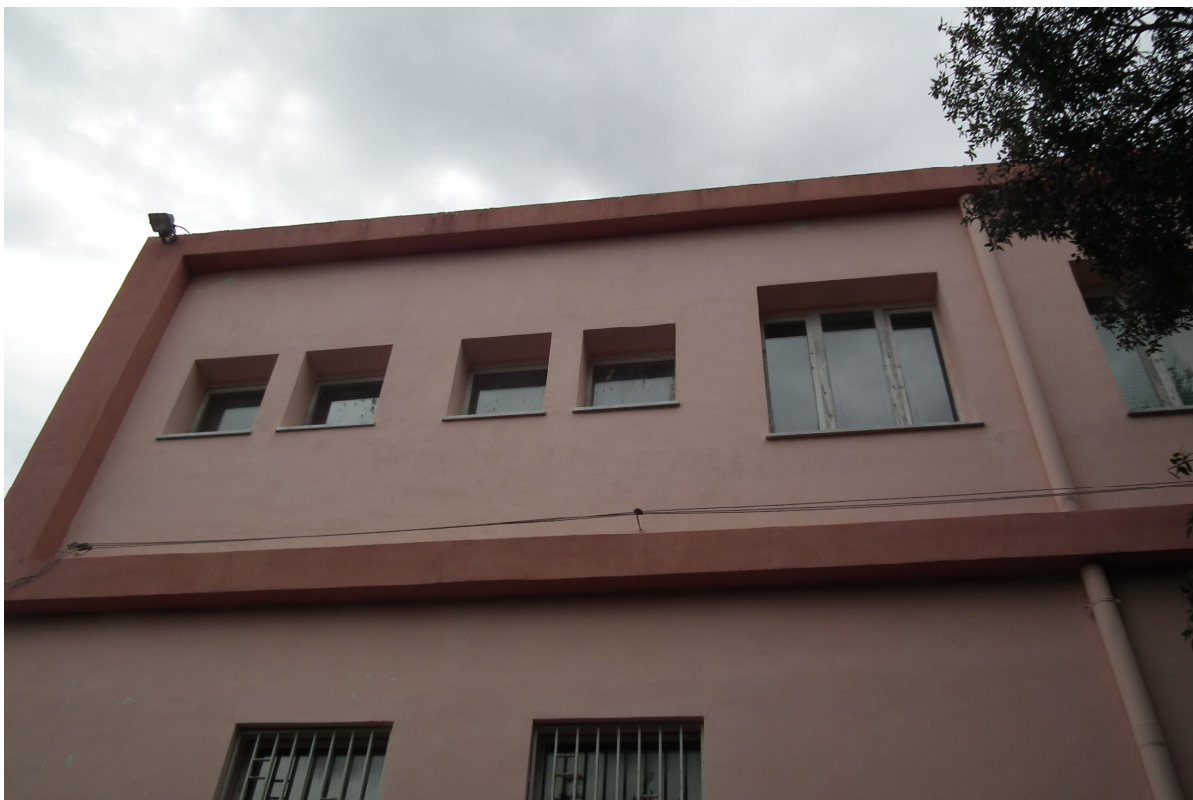
Foto 23 – Particolare delle finestre da sostituire dei bagni

Gli infissi esterni attualmente in opera sulla facciata che insiste su via Brigata Sassari saranno sostituiti con nuovi infissi in profilati estrusi in alluminio anodizzato elettrocolorato ad uno o due battenti. La sostituzione interesserà numero 10 finestre dei servizi igienici, numero 6 finestre delle aule speciali.

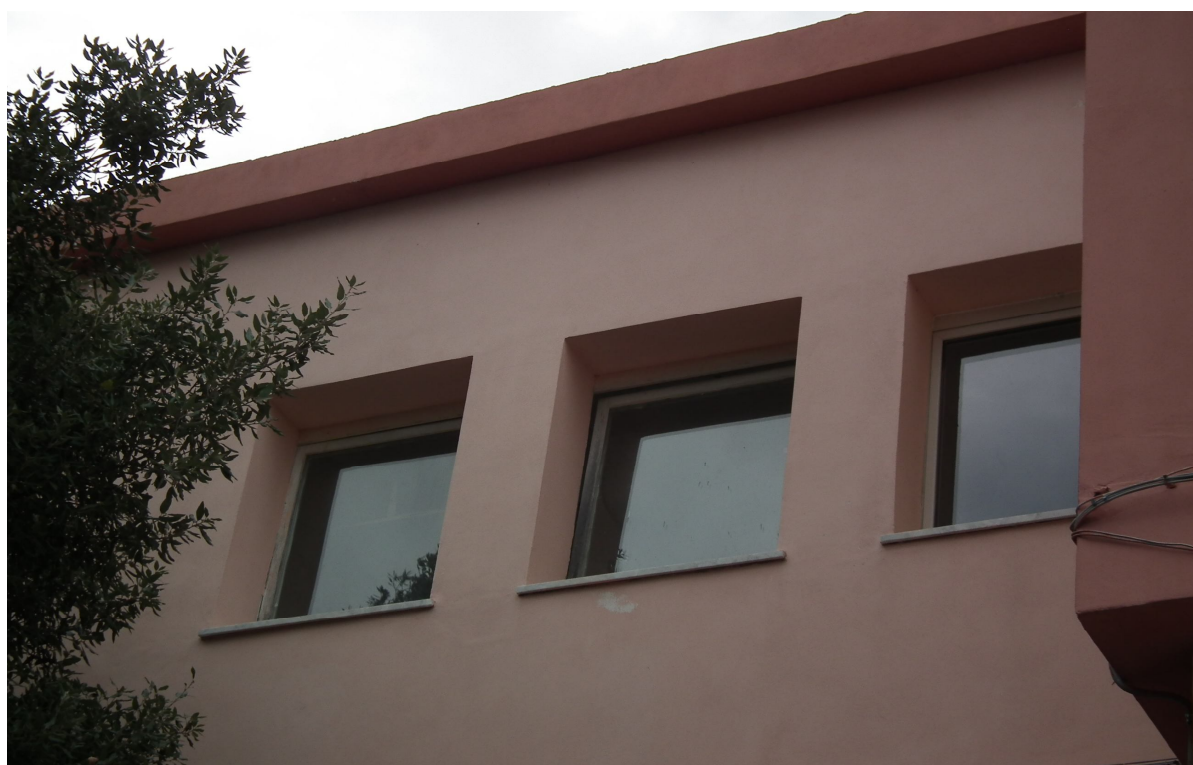
Foto 24 - Particolare delle finestre da sostituire dei bagni
