COMUNE DI TISSI
LAVORI DI RIQUALIFICAZIONE DELLA SCUOLA PRIMARIA E SECONDARIA DI SECONDO GRADO

RELAZIONE GENERALE

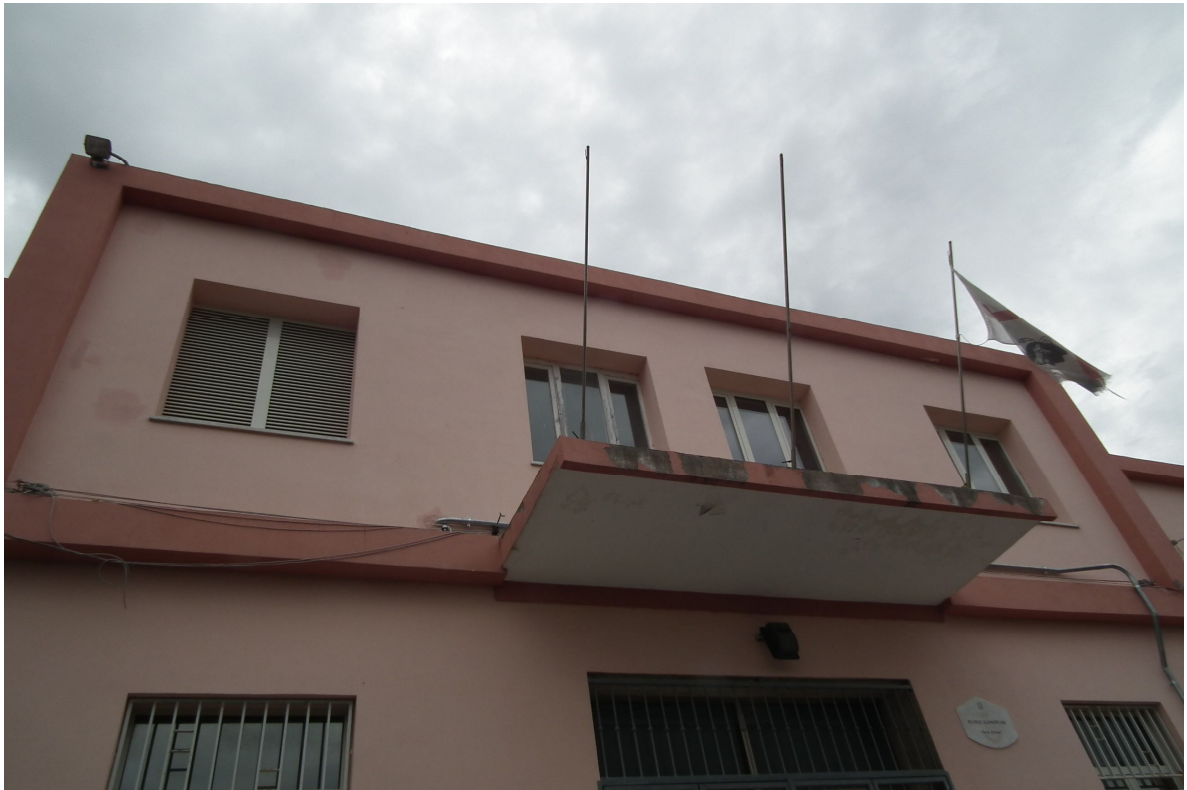
Foto 25 – Particolare degli infissi esterni al primo piano da sostituire.

Gli infissi esterni attualmente in opera sulla facciata che insiste su via Brigata Sassari saranno sostituiti con nuovi infissi in profilati estrusi in alluminio anodizzato elettrocolorato ad uno o due battenti. La sostituzione interesserà numero 10 finestre dei servizi igienici, numero 6 finestre delle aule speciali.

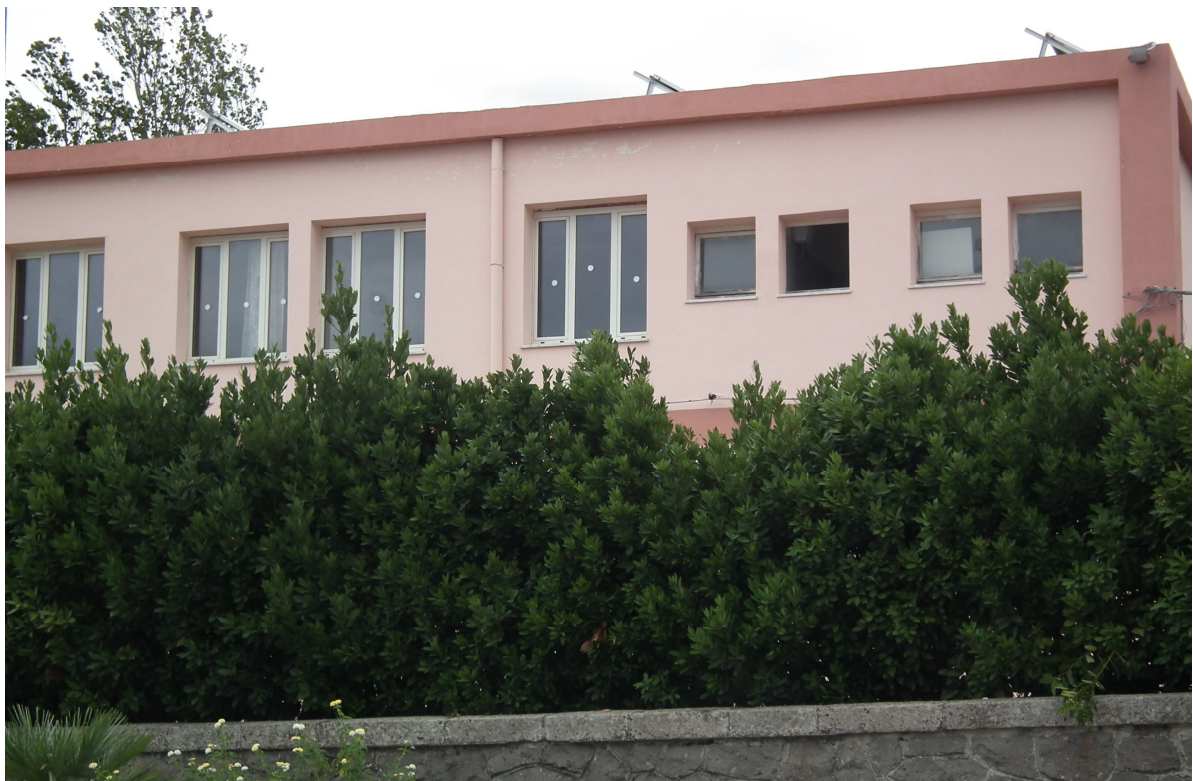
Foto 26 – Gli infissi esterni dei bagni al primo piano da sostituire.

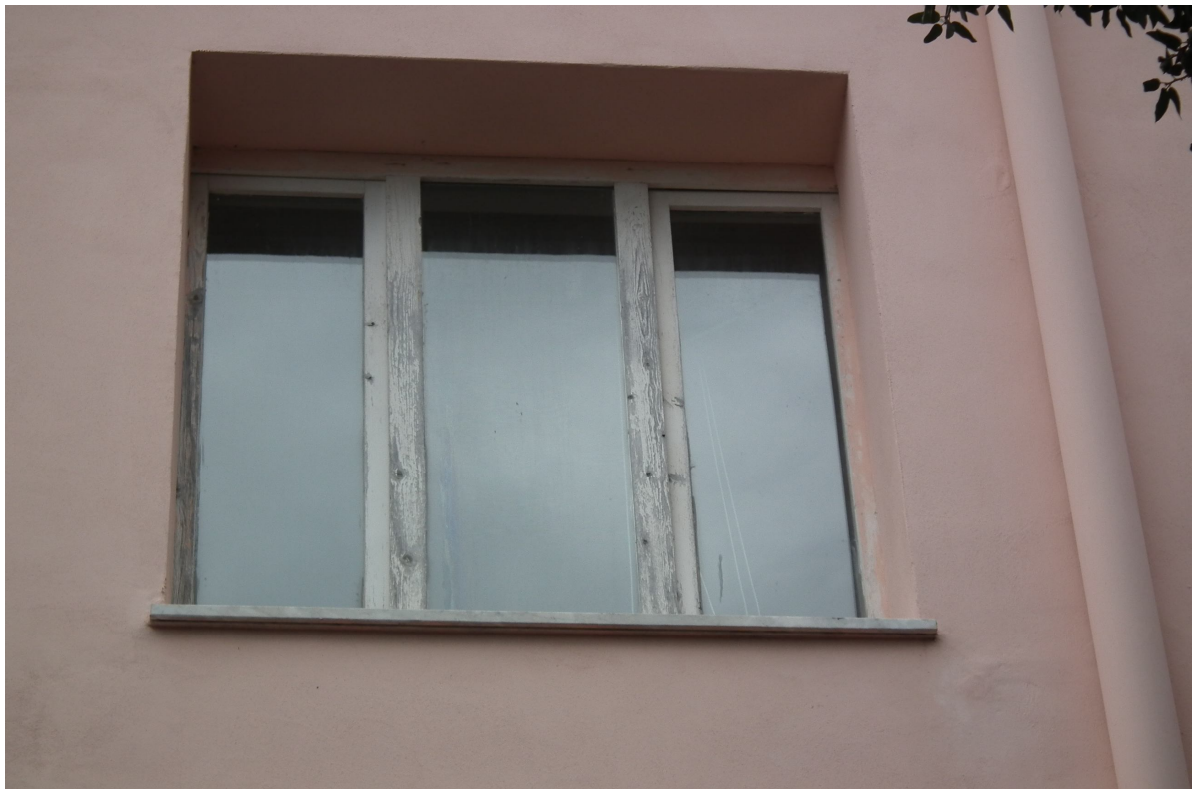
Foto 27 – Particolare di un infisso esterno al primo piano da sostituire
