*INTERVENTI DI MESSA IN SICUREZZA DELLE DISCARICHE PRESENTI IN  
PROSSIMITÀ DELLA SPIAGGIA DI BUGGERRU E MESSA IN SICUREZZA  
PERMANENTE DELLE VECCHIE DIGHE STERILI A RIDOSSO DELL'AREA  
PORTUALE*

PROGETTO DEFINITIVO

ALLEGATO P Rev. 1

STUDIO DI COMPATIBILITÀ' GEOLOGICA E GEOTECNICA  
di cui all'art. 25 N.A.P.A.I

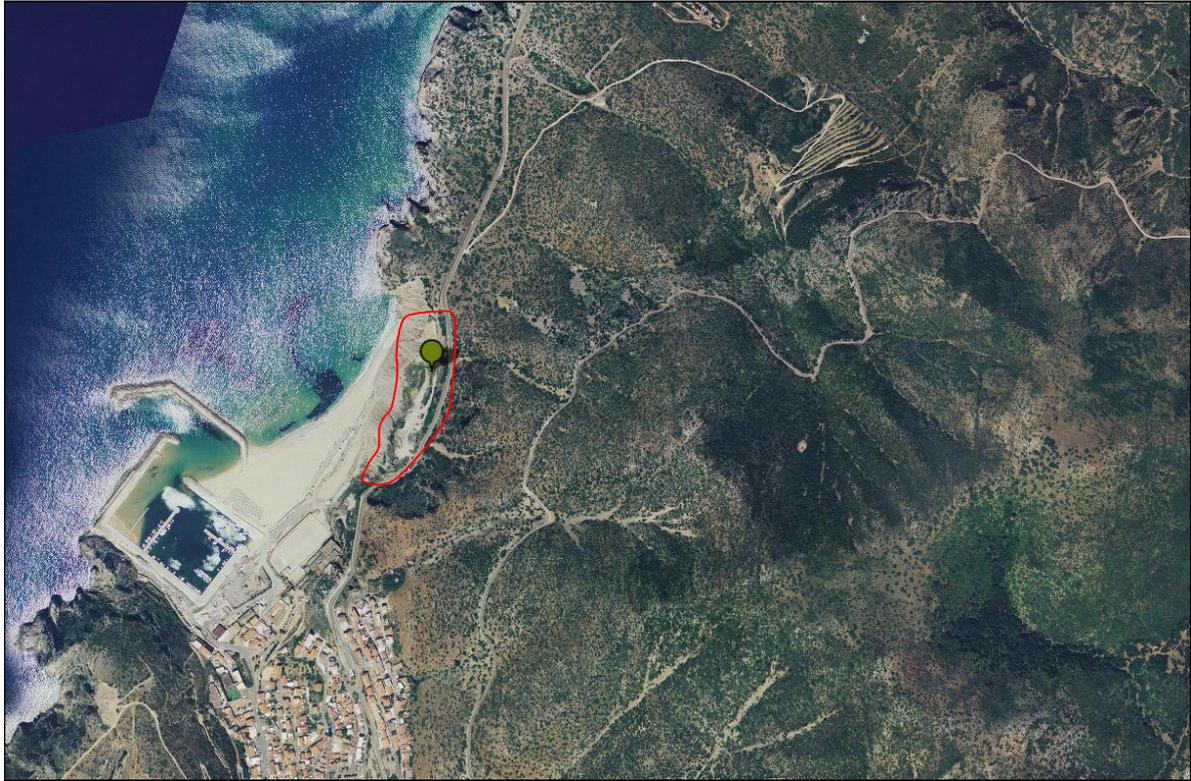
Figura 3 – Ortofoto del territorio di Buggerru con indicazione dell'area mappata a pericolosità elevata (HG4) (contorno rosso)

Nelle figure 3 e 4 si riporta lo stralcio planimetrico con l'indicazione del Piano di Assetto Idrogeologico (Pericolo Geomorfologico).

In particolare l'area in cui si è previsto l'intervento di messa in sicurezza permanente degli scarti di tout venant costituenti la grossa discarica ubicata ridosso della spiaggia è ubicata all'interno di un'area mappata a pericolosità molto elevata da frana (Art. 32 delle N.A.P.A.I.Hg4).

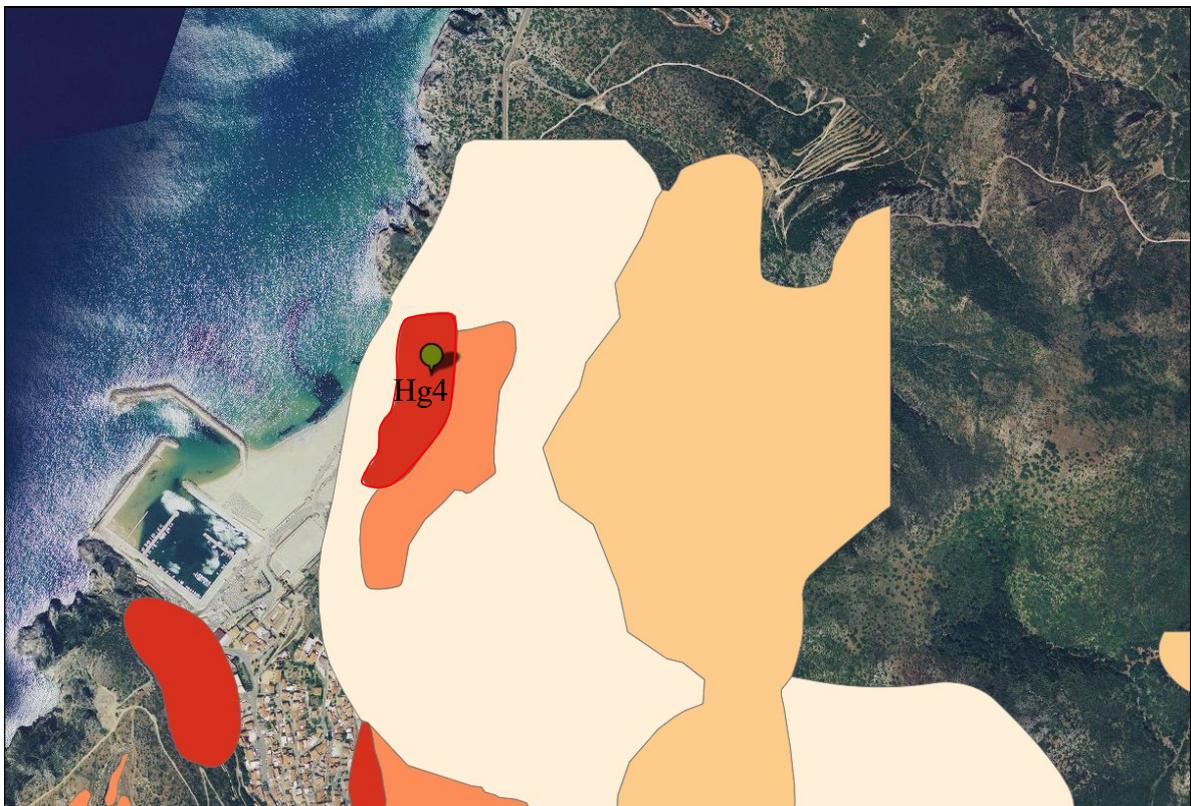
Figura 4 – Ortofoto con l'indicazione del Piano di Assetto Idrogeologico (Pericolo Geomorfologico)

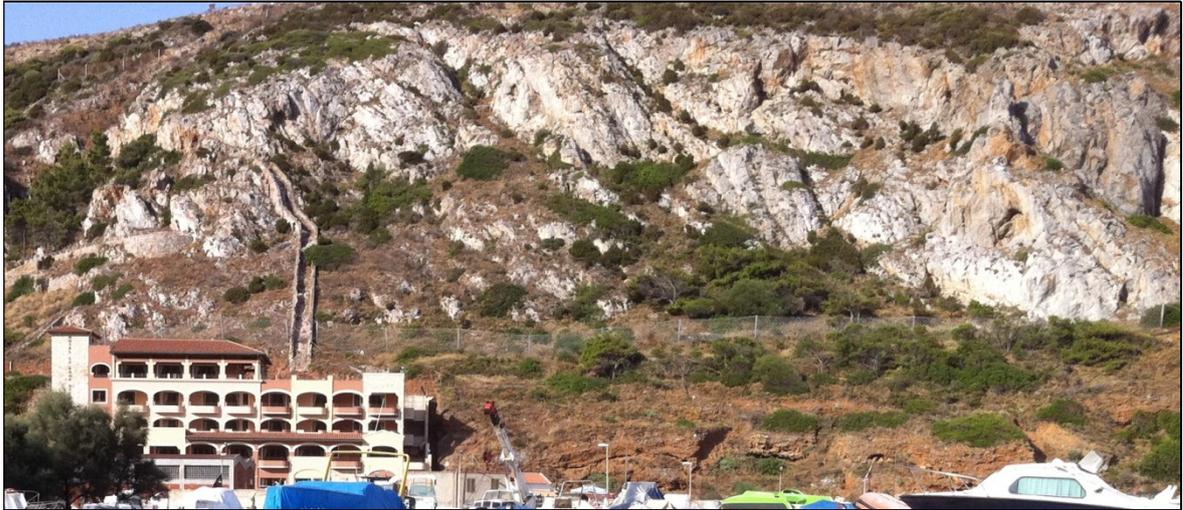
*Foto 2 – Calcari ceroidi che sovrastano l'area portuale*

Nel dettaglio le litofacies che affiorano nell'area di Buggerru appartengono al cambriaco "*Formazione di Gonnese*" costituita da dolomie grigie che passano, per eteropia di facies, al calcare ceroide, costituito da calcari compatti a grana fine, generalmente di colore ceruleo e privo di resti organici (Foto 2).

Il calcare ceroide, che sovrasta l'abitato si presenta, in genere, come un calcare compatto, non stratificato, e solo raramente in strati, la cui potenza varia dai 20 ai 50 cm.

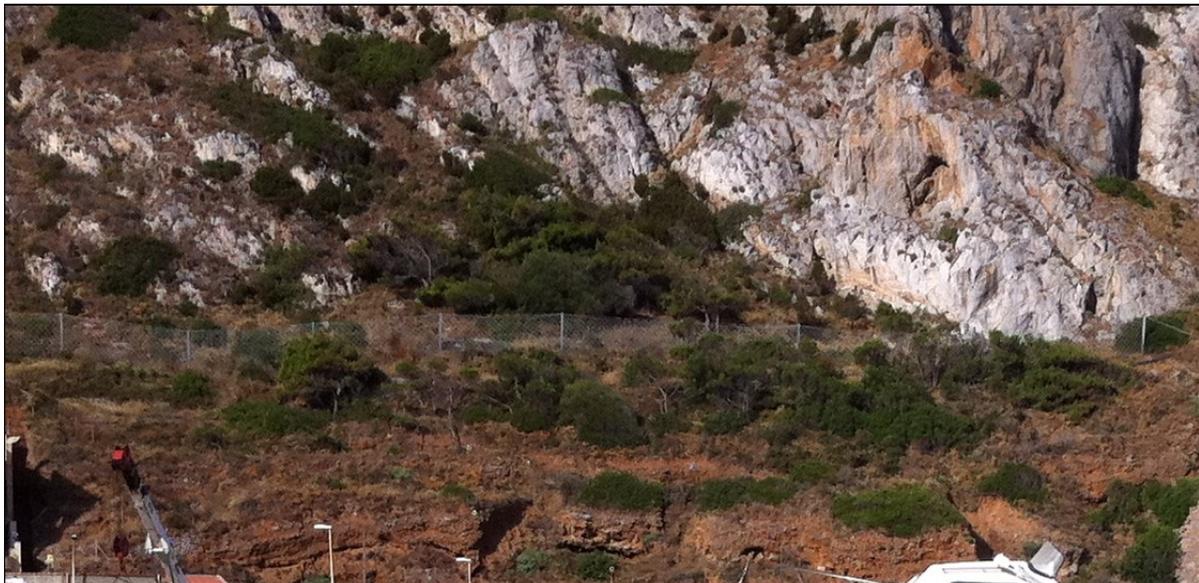
*Foto 3 – Depositi alluvionali alla base della falesia calcarea*

Irregolarmente distribuito in questa formazione è presente anche il calcare grigio, mentre è altrettanto evidente una dolomitizzazione secondaria del calcare ceroide che assume, la tipica colorazione giallognola (dolomia gialla), soprattutto in coincidenza di zone intensamente fratturate e/o brecciolari (Foto 3).

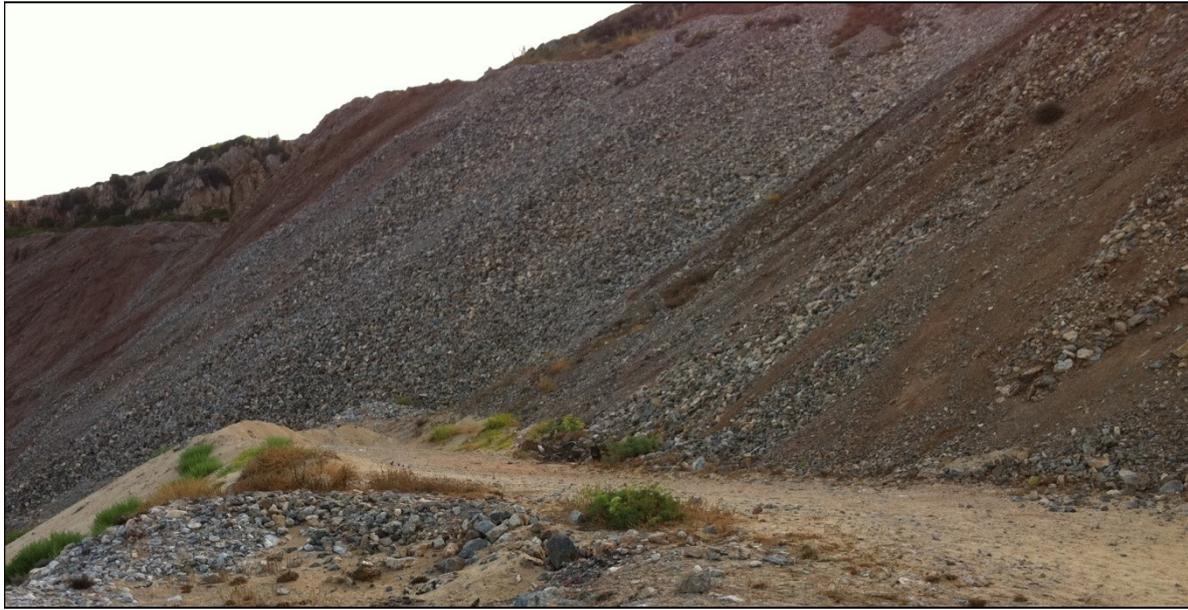
*Foto 4 – Depositi eterometrici di sterili di miniera frammisti a depositi alluvionali di versante*

I depositi attuali sono rappresentati da dispersioni di ciottoli e frammenti sciolti e da accumuli di sterile di miniera e frammenti e blocchi di dolomie gialle in cumuli o coperture a diretto contatto con l'arcata sabbiosa (Foto 4).

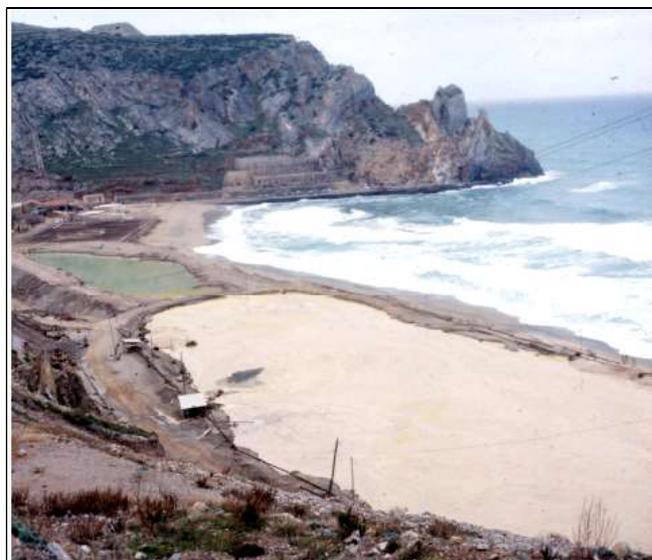
*Foto 6 – Spiaggia di Buggerru occupata dagli sterili di flottazione*

I fini di laveria nella fase iniziale dell'attività mineraria occupavano l'area antistante l'impianto di flottazione e in seguito, per questioni di spazio, l'area occupata dall'abbancamento ha mutato la sua geometria estendendosi fino ad interessare quasi tutto l'arenile (Foto 6).

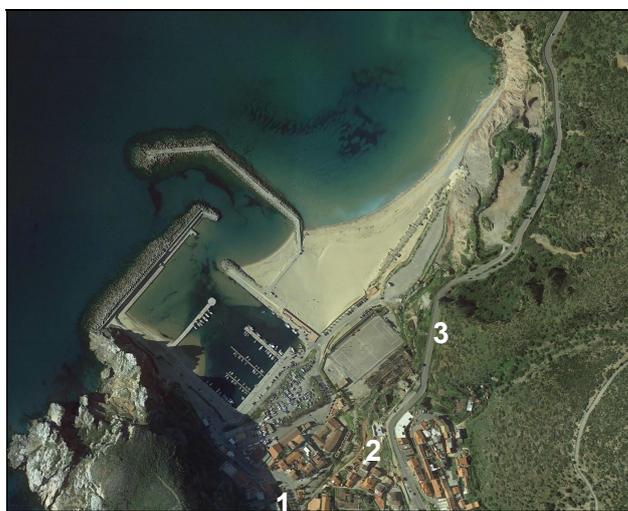
*Foto 7 – Vista aerea delle aree ricavate sul bacino sterili identificabili con: 1 Area barche; 2 Campo sportivo; 3 Area camper*

Periodicamente gli argini della diga sterili venivano aperti e i residui defluivano a mare al mare facendo lo spazio ai fini di nuova produzione. Il trattamento dei minerali è cessato 1977. Negli anni successivi i sedimenti sono stati progressivamente ricoperti e sulle rispettive superfici sono stati realizzati un campo sportivo, un rimessaggio barche e un parcheggio camper (Foto 7).

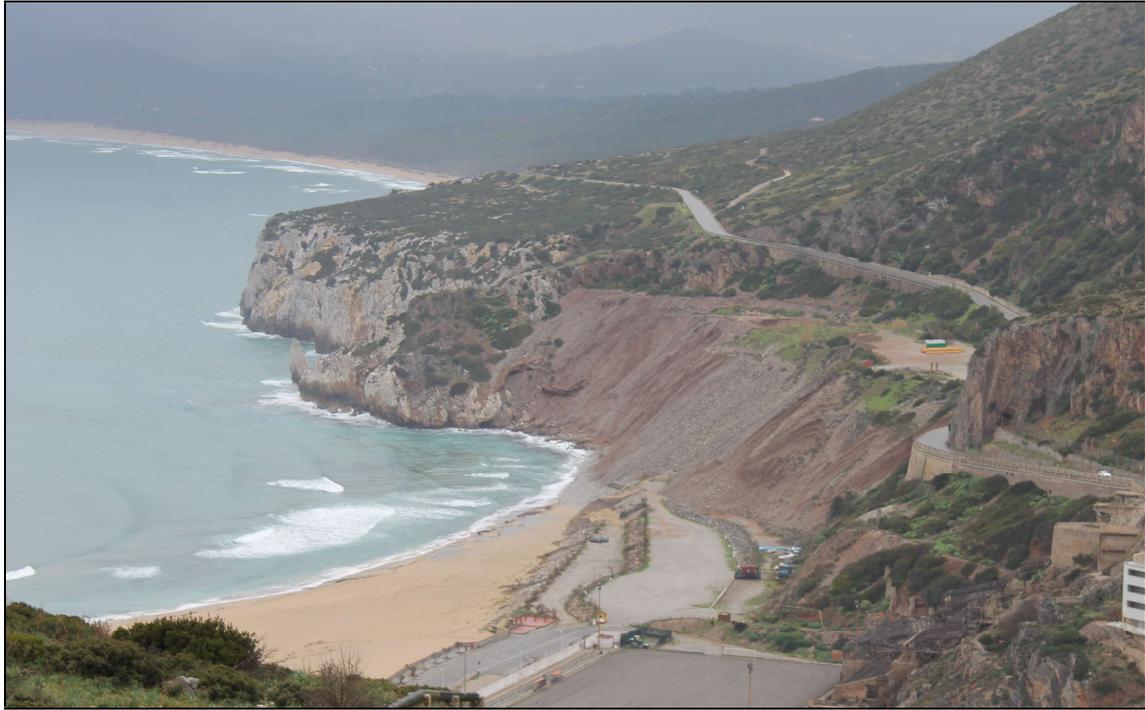
*Foto 8 – Foto attuale della discarica mineraria e della spiaggia invasa dalla discarica*

Nell'area prospiciente la spiaggia è presente una grossa discarica la cui composizione granulometrica varia da frazioni fini a pezzature grossolane decimetriche in funzione della provenienza del materiale (tracciamenti delle gallerie e scavi a cielo aperto).

Si tratta, per lo più, di materiali incoerenti e solo raramente manifestano una debole coesione in presenza di materiali terrosi fini. La discarica è interessata da erosione diffusa che determina trasporto solido verso il mare. Tale discarica ha modificato negativamente i luoghi, con particolare riferimento all'arenile e al paesaggio nel suo insieme (Foto 8 e 9).

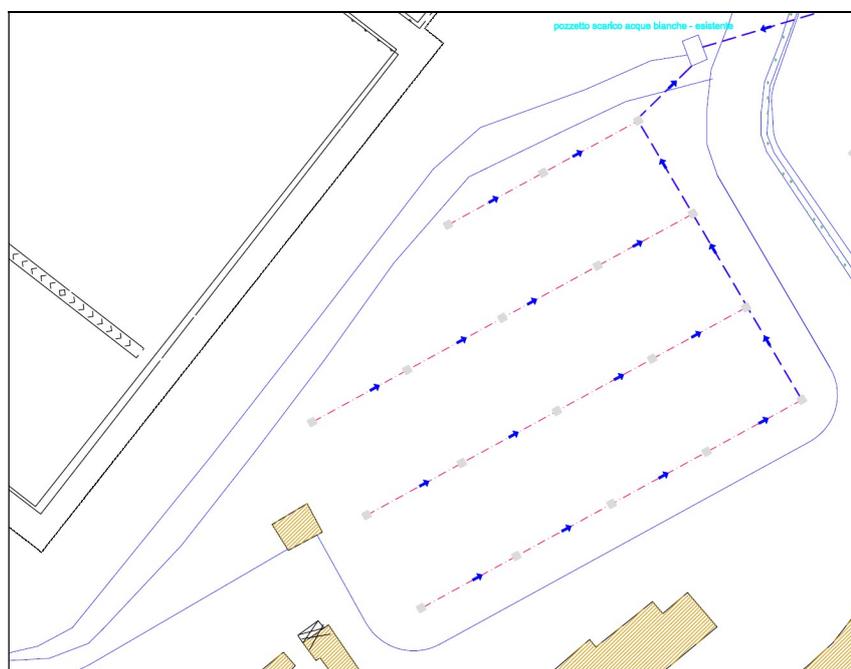
Figura 5 – Planimetria dell'area barche con la rappresentazione delle opere in progetto

L'intervento consiste nella rimozione dei fanghi inquinati presenti al disotto delle aree del campo sportivo e rimessa barche e il trasferimento degli stessi più a nord nella parte meridionale della discarica di tout venant.

Sulle superfici regolarizzate delle aree rimessa barche e campo sportivo verrà steso uno strato di fondazione dello spessore di 30 cm di tout venant proveniente dalla discarica, al di sopra del quale verrà realizzata la copertura definitiva con uno strato di c.a. dello spessore di 15 cm.

Le aree verranno dotate di impianto di drenaggio e smaltimento delle acque meteoriche raccordato alla rete cittadina.

Si riportano di seguito le planimetrie con evidenziate le opere in progetto (Figura 5 e 6).

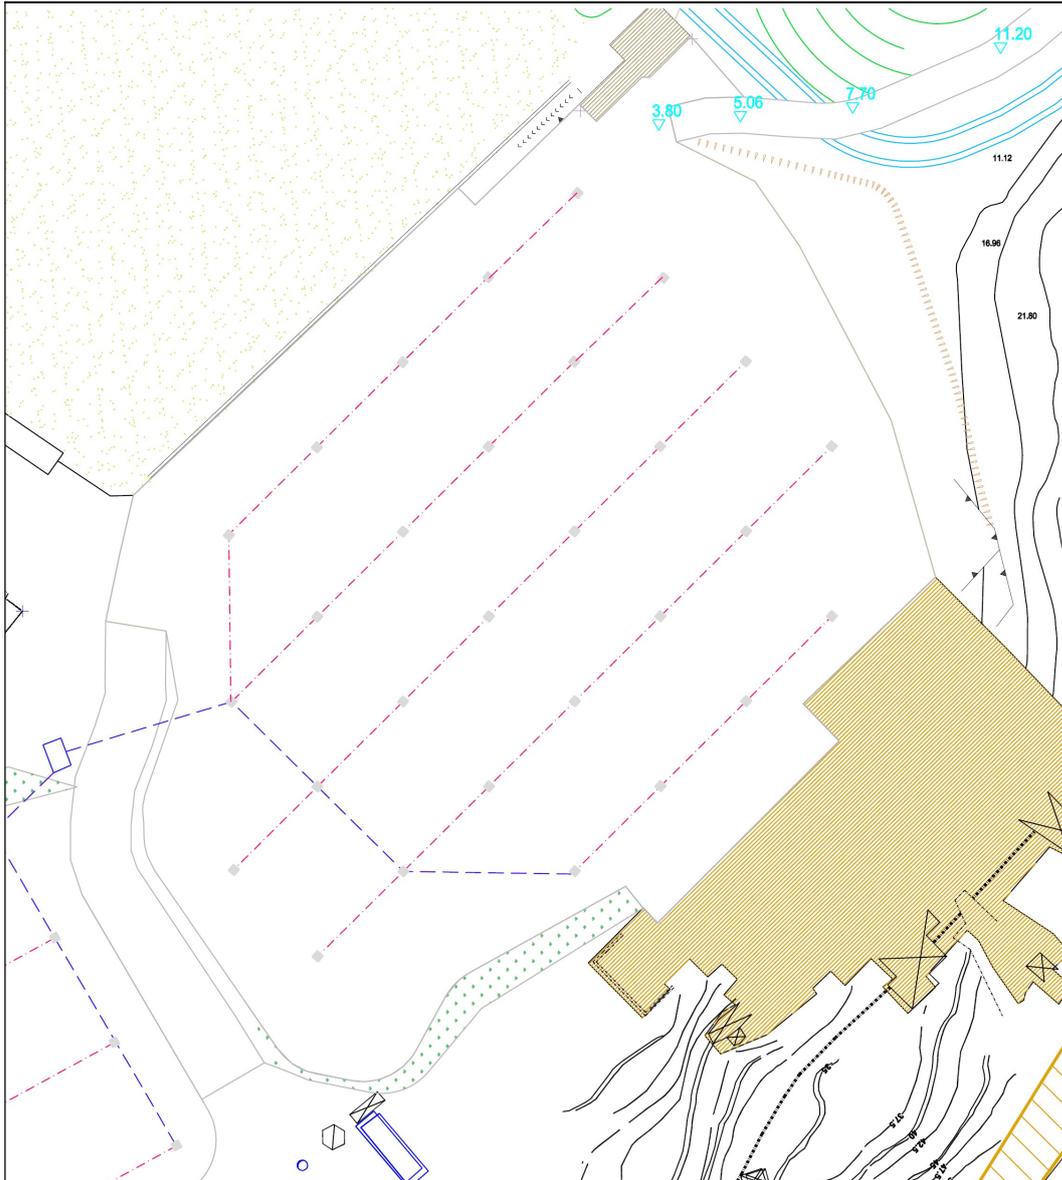
Figura 6 – Planimetria dell'area campo sportivo con la rappresentazione delle opere in progetto

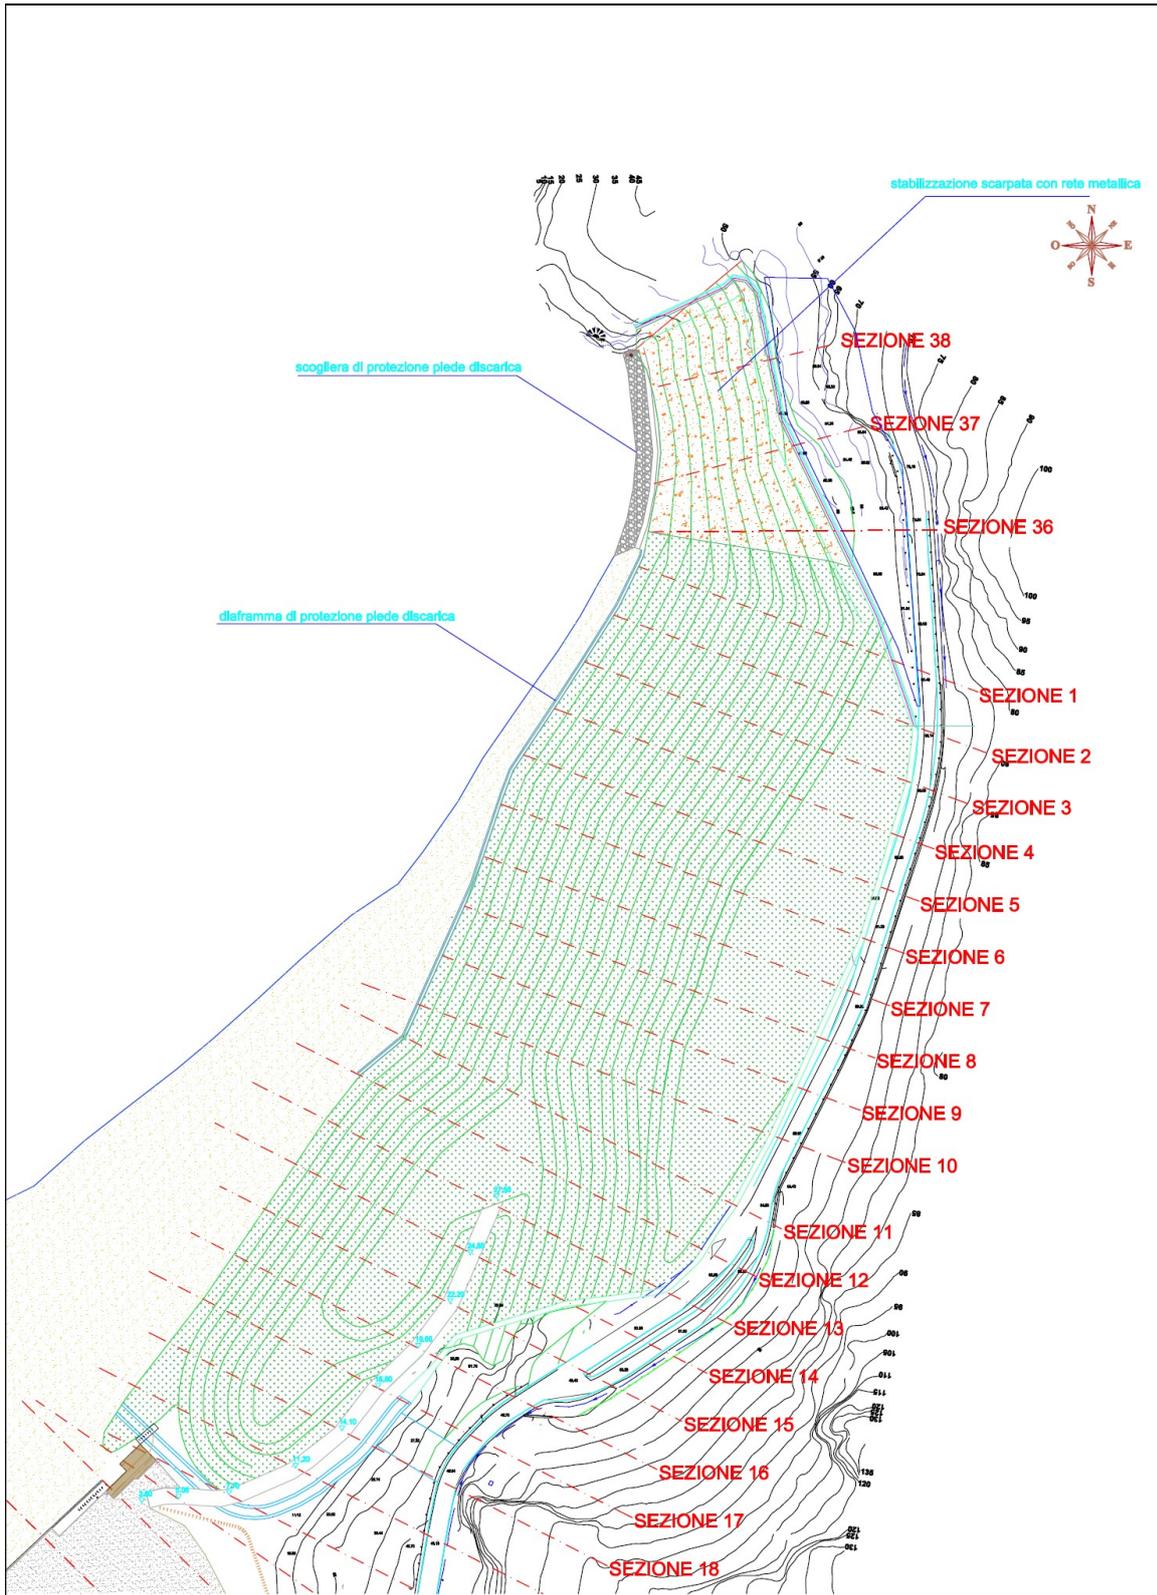
Figura 7 – Planimetria dell'area della discarica con la rappresentazione delle opere in progetto

Il progetto prevede inoltre l'intervento di messa in sicurezza permanente degli scarti di tout venant costituenti la *grossa discarica* ubicata a ridosso della spiaggia, che verrà riprofilata con pendenze e inclinazioni congruenti con le caratteristiche dei materiali presenti.

Il corpo discarica verrà riprofilato con gradoni di altezza pari a 5 m, e larghezza delle berme di 4 m con una inclinazione generale di circa 30° e inclinazione delle singole scarpate pari a 45°.

Il corpo discarica verrà protetto al piede mediante realizzazione di un diaframma continuo in cemento armato dello spessore di 50 cm avente la doppia funzione di contenere il piede della discarica e di evitare la sua erosione.

I gradoni saranno dotati di canalette in c.a. per drenare per le acque di infiltrazione all'interno della copertura e di corrivazione superficiale che conferiranno in un sistema di pozzetti di raccolta e condotte in pvc.

A protezione dell'area verrà realizzato un canale di guardia in c.a di sezione trapezia, in grado di smaltire e conferire nell'antistante arenile le acque provenienti dal bacino soprastante e quelle del canale di guardia a monte di una parte di discarica oggetto di messa in sicurezza permanente.

Si riporta di seguito la planimetria con evidenziate le opere in progetto (Figura 7).

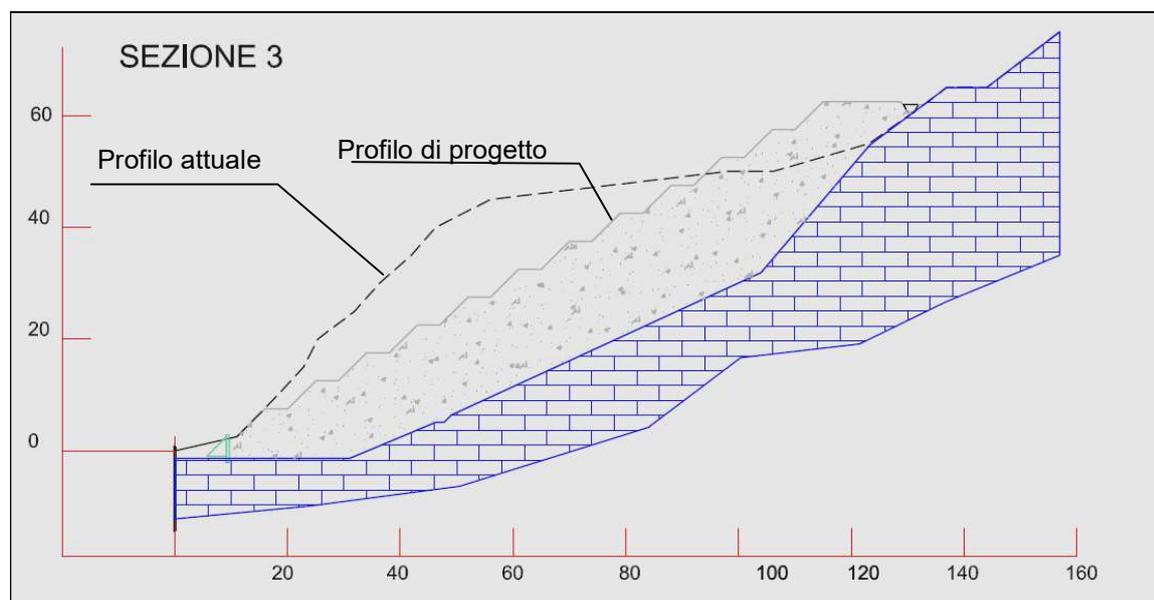
Figura 8 – Sezione trasversale alla discarica con la rappresentazione dello stato attuale e dello stato di progetto

In modo particolare nella discarica di tout venant ubicata a ridosso della spiaggia, all'interno di un'area mappata a pericolosità elevata da frana, il progetto prevede l'intervento di messa in sicurezza permanente degli scarti di tout venant con riprofilature e pendenze che garantiscono anche attraverso le operazioni di modellazione, un più elevato grado di stabilità e di sicurezza del corpo discarica (Figura 8).

La modifica della geometria del pendio consisterà in una sensibile riduzione dell'inclinazione generale del pendio pari a  $30^\circ$  con gradoni di altezza di 5 m, larghezza delle berme di 4 m e inclinazione delle singole scarpate pari a  $45^\circ$ .
